重要文化財  
青森県是川遺跡出土品  
保存修理報告書

八戸市埋蔵文化財センター是川縄文館

1. 本書は、重要文化財「青森県是川遺跡出土品」の保存修理について報告するものである。
2. 資料名は、重要文化財指定目録に従っている。
3. 資料画像の一部は保存修理時のフィルムやプリントを用いたため、退色や汚損がある。
4. 資料画像には、是川縄文館収蔵資料データベースの収蔵No. (ID)を併記した。
5. これらの資料は、八戸市埋蔵文化財センター是川縄文館（八戸市大字是川字横山1 TEL 0178-38-9511）において収蔵、展示している。

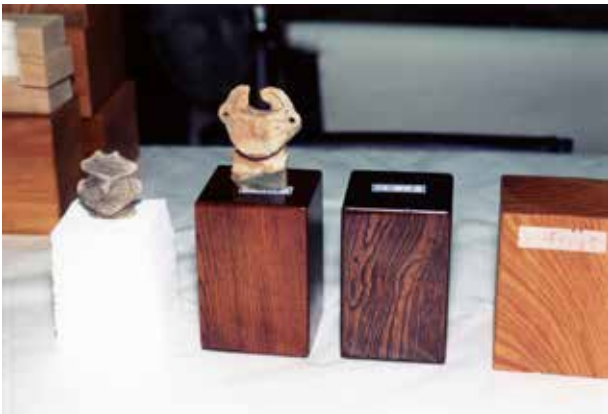
土偶の保存修理及び安定台の作製。脆弱部には樹脂の補填、補彩を行ったほか、安定台への設置のため、欠失した脚や腕を樹脂で復元し、補彩した。資料本体と資料をつなぐ樹脂製の台座は、資料の破断面を型取りして作成しボルトを埋め込み、安定台と結合させている。安定台は台形に加工したサクラ材を用い、拭き漆仕上げとした。また、安定台の底には鉛製の重りを入れて重心を下げた。

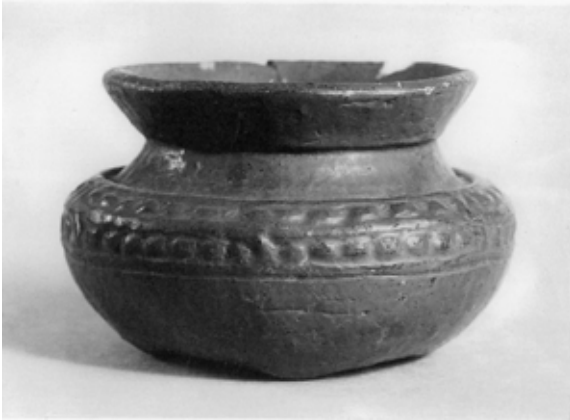
1963年度保存修理 ID11 壺形土器・ID13 壺形土器・ID156 鉢形土器

解体・再接合、欠失部は残存部を元に復元、補彩。

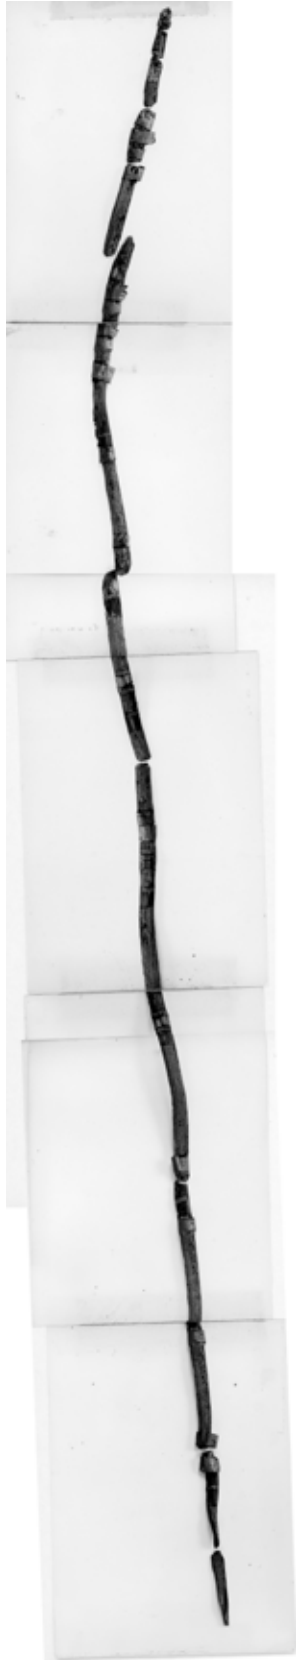
1966年度保存修理 ID368 漆塗弓

クリーニング、全体強化、接合。漆塗膜の剥落止め。台座作製。

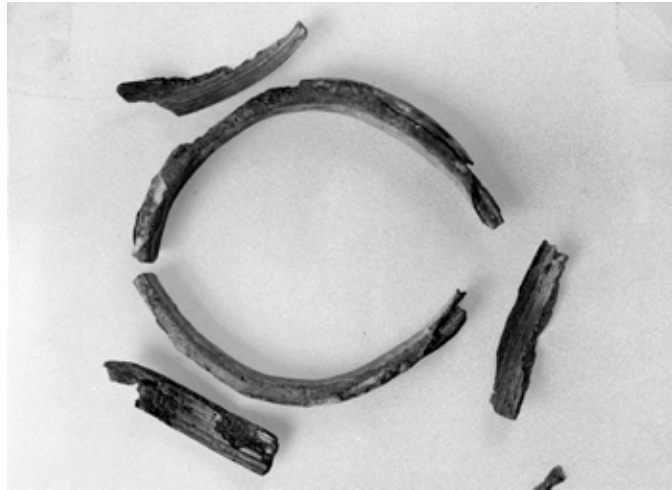
1968年度保存修理 ID364・365 腕輪

全体強化、接合、漆塗膜の剥落止め。保存台座・保存箱作製。

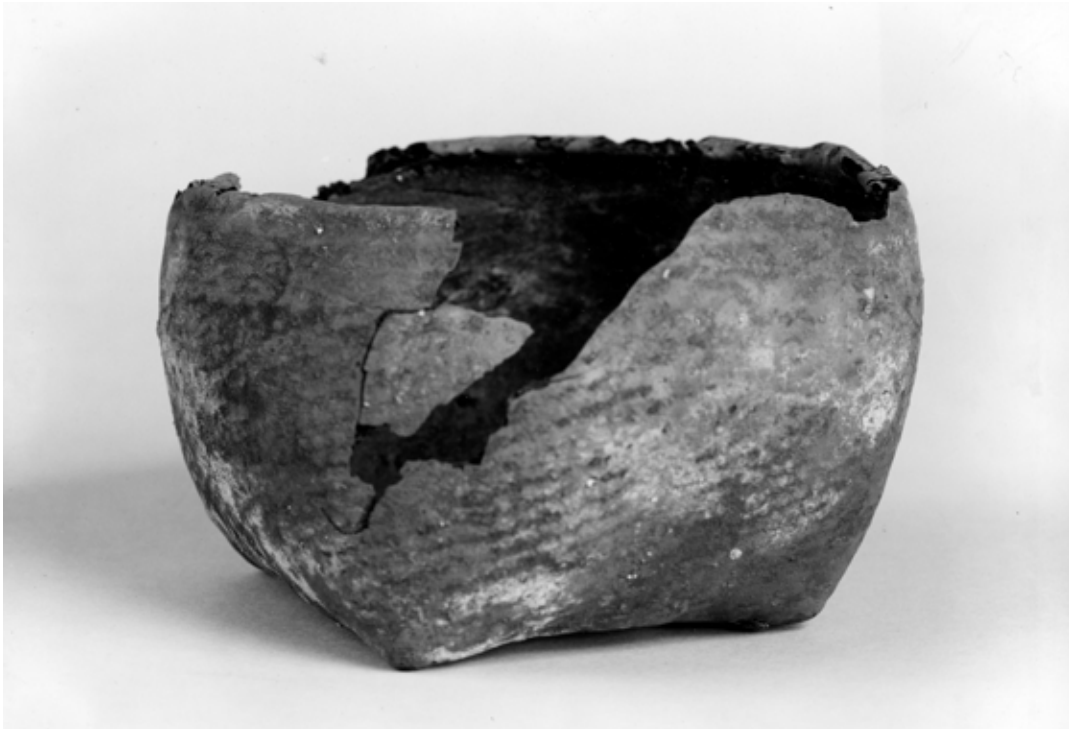
1969年度保存修理 ID344 籃胎漆器

解体、クリーニング、再接合。底部破片は接合し、欠失部を樹脂で復元。全体強化。保存台座・保存箱作製。

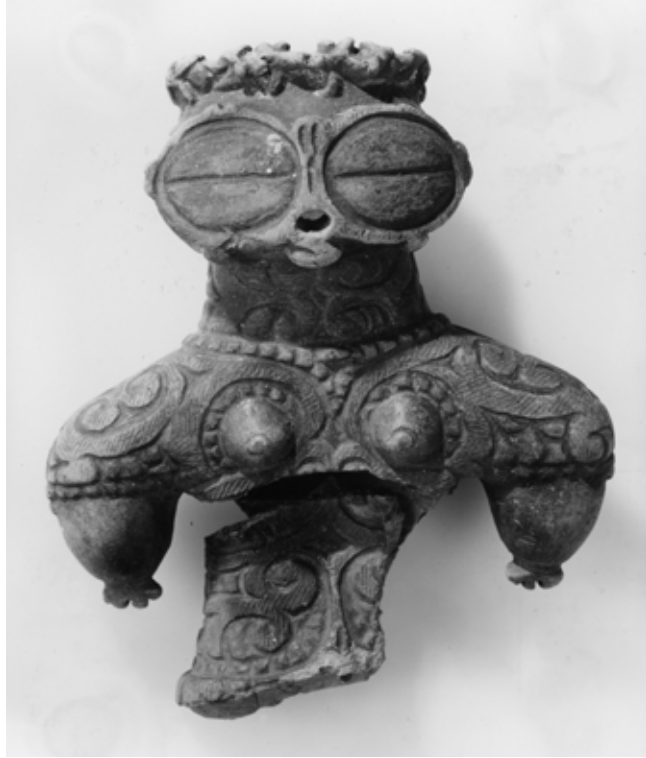
1971年度保存修理 ID411 土偶

接合、全体強化。土偶の内側と破断面に接する保存台座を作製。

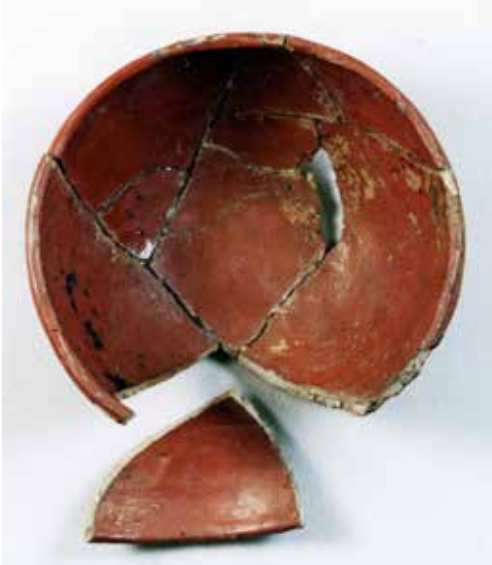
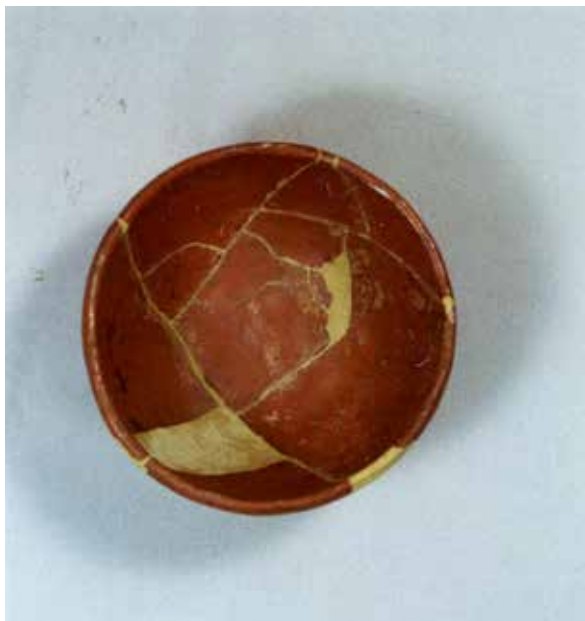
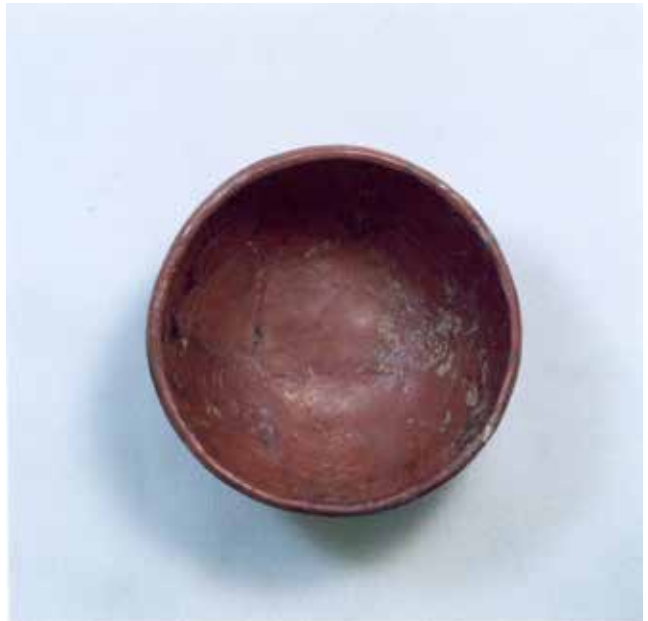
1991年度保存修理 ID138 鉢形土器

解体、クリーニング、接合、剥離止め、欠失部は残存部を元に復元、同様の文様を施し、補彩。

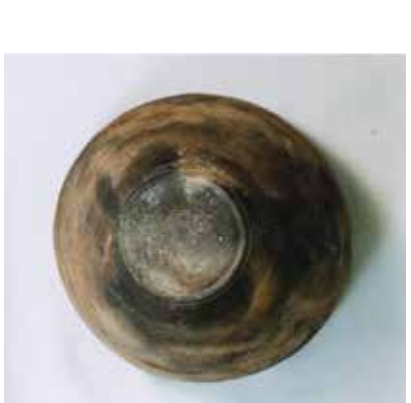
1991年度保存修理 ID183 鉢形土器

解体、クリーニング、接合。亀裂補修。欠失部は残存部を元に復元、同様の文様を施し、補彩。

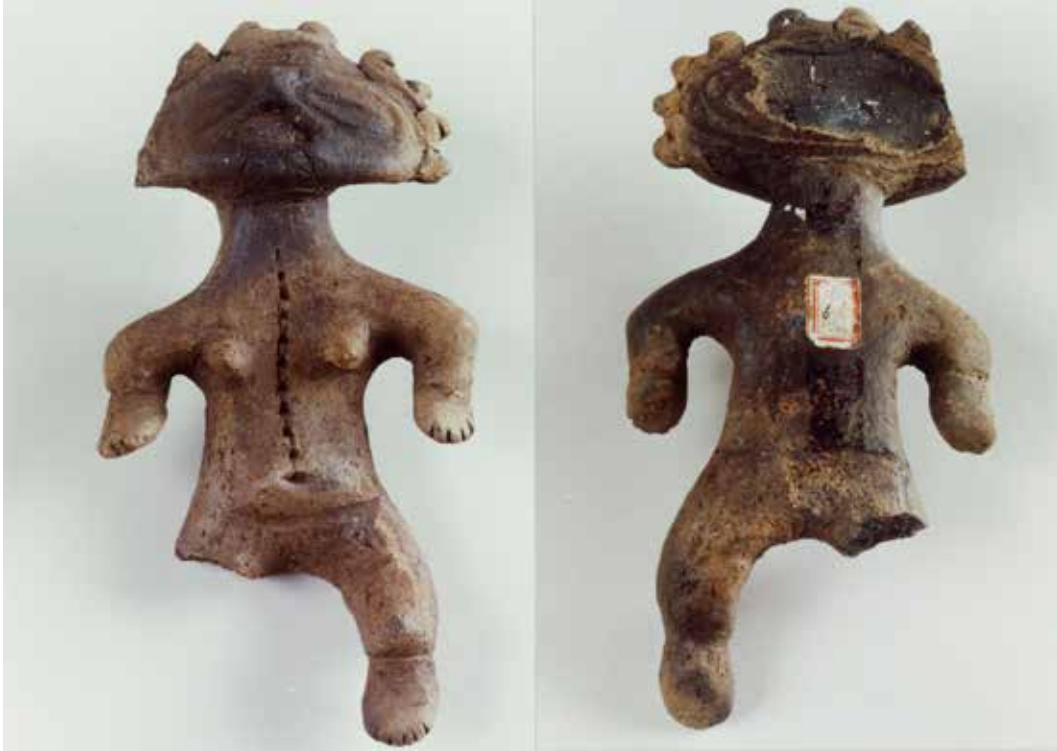
1994 年度保存修理 ID430 土偶

クリーニングし、欠失した右脚部を残存した左脚を元に復元。天然銘木（櫻材）を使用し、角をとり、ふき漆仕上げ（生漆）とし、底に重りを入れ込んだ保存台座を作製。

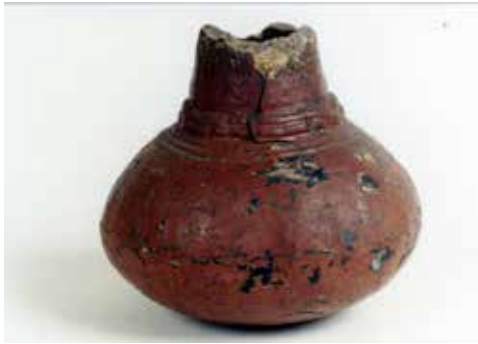
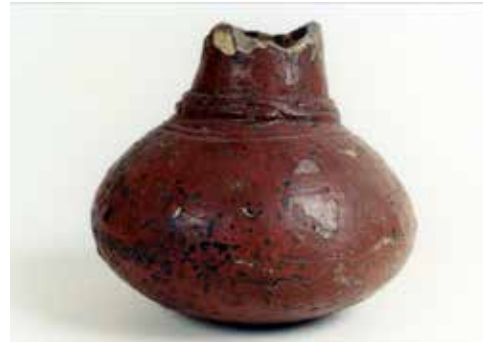
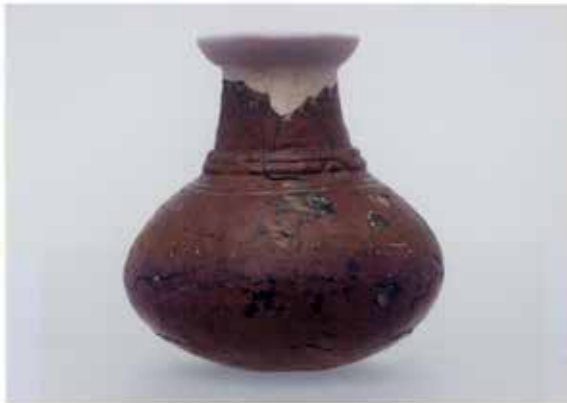
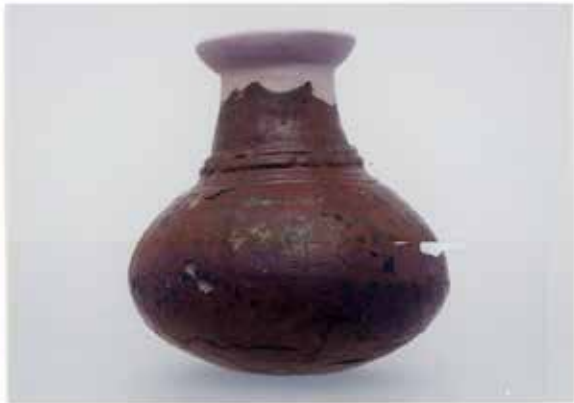
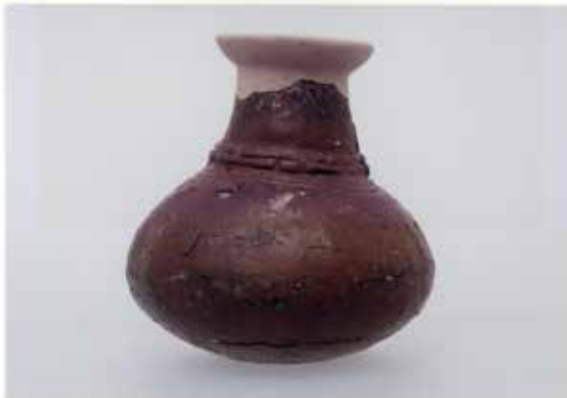
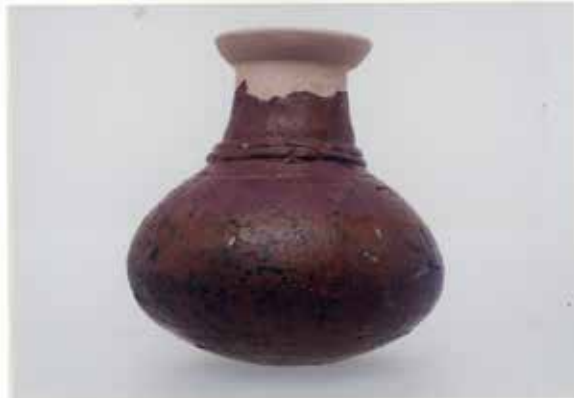
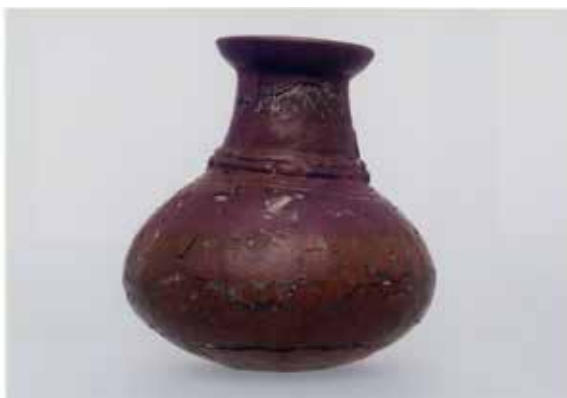
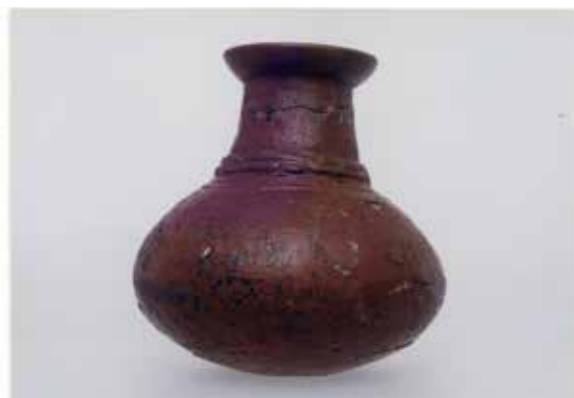
1995年度保存修理 ID44 壺形土器

クリーニング、漆塗膜の剥離止め。欠失部は類似資料から形状・文様を復元し、補彩。

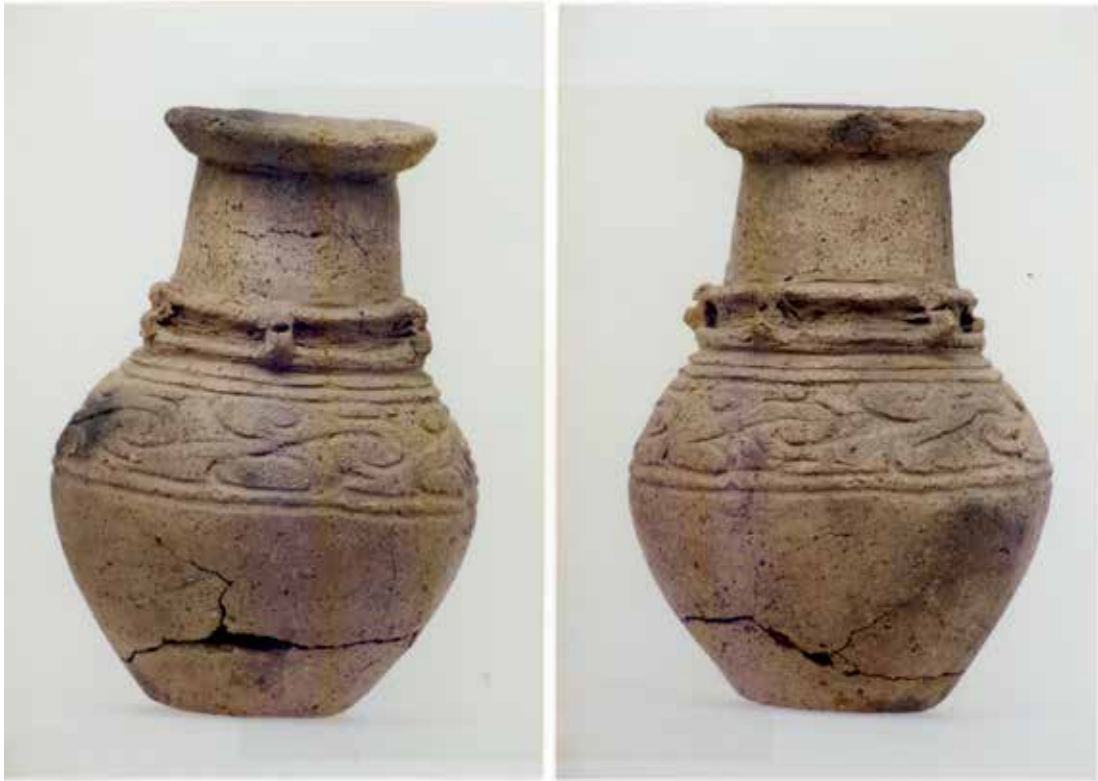
1995 年度保存修理 ID53 壺形土器

クリーニング、解体、再接合。破断面強化。欠失部・亀裂を補填、欠失部は残存部を元に復元、補彩。

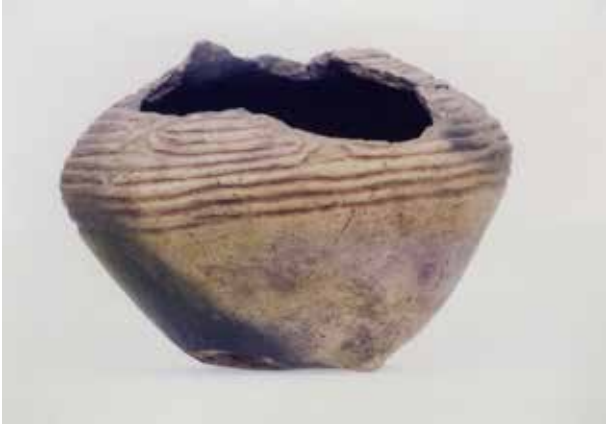
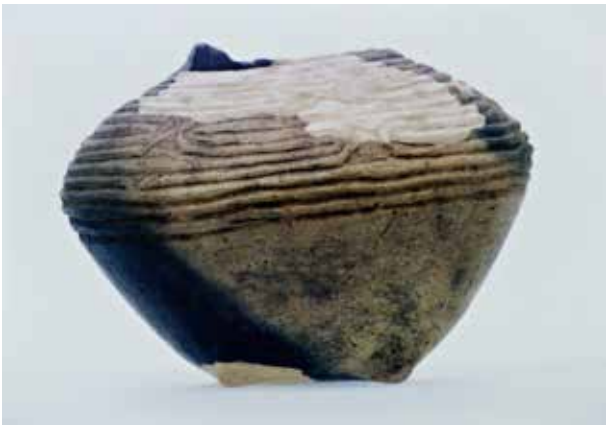
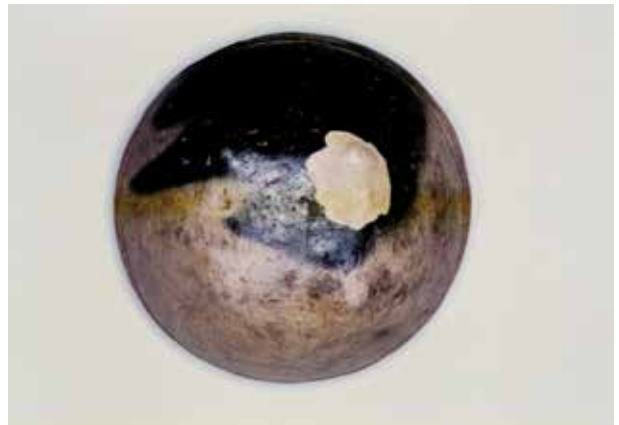
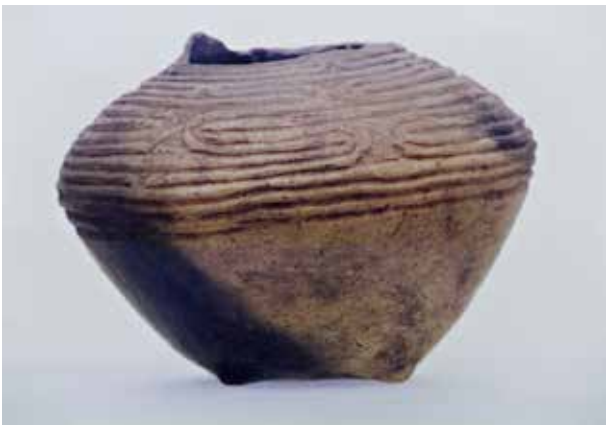
1995年度保存修理 ID113 壺形土器

クリーニング、解体、再接合。破断面強化。欠失部・亀裂を補填、欠失部は残存部を元に復元、文様補刻・補彩。

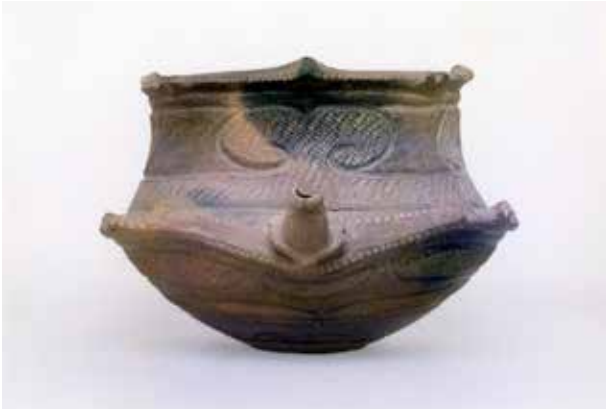
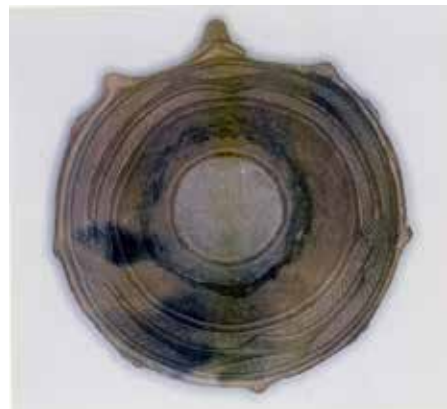
1996 年度保存修理 ID257 注口土器

クリーニング、解体、再接合。破断面強化。欠失部は残存部を元に復元、文様補刻、補彩。

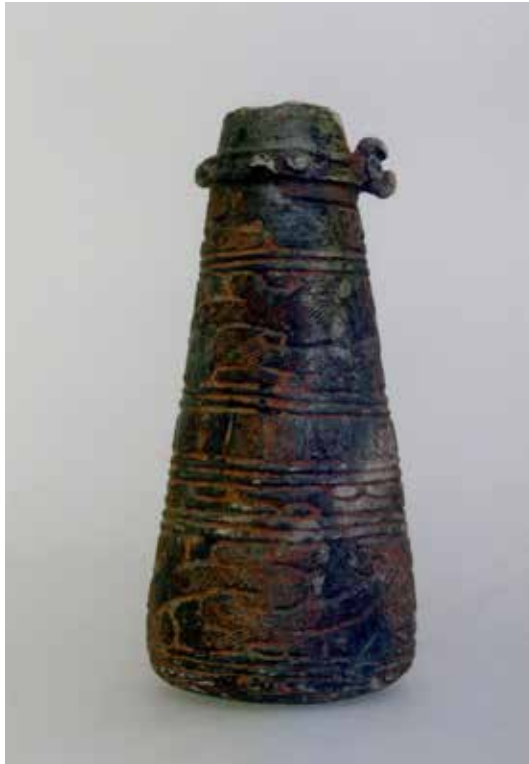
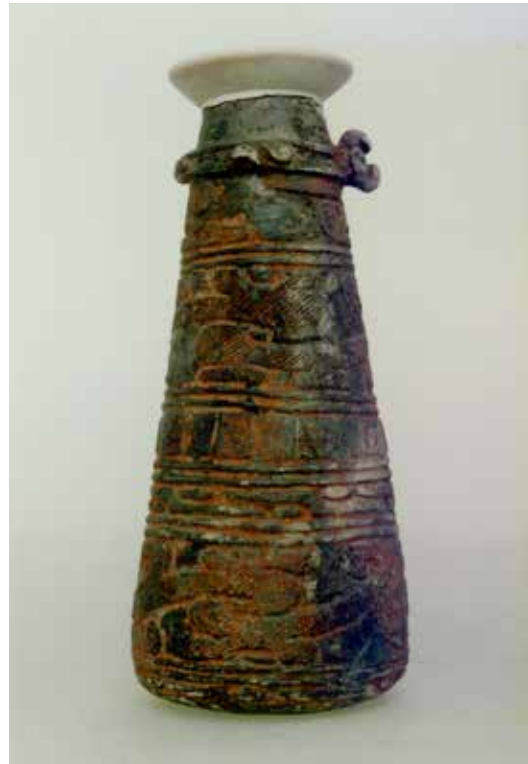
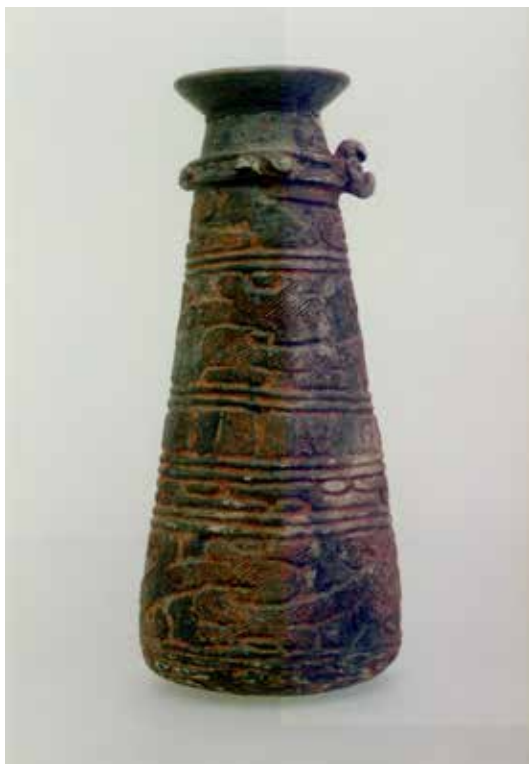
1996 年度保存修理 ID60 壺形土器

クリーニング、剥落止め、破断面強化。欠失部は類似資料から復元、補彩（復元部は脱着可能）。

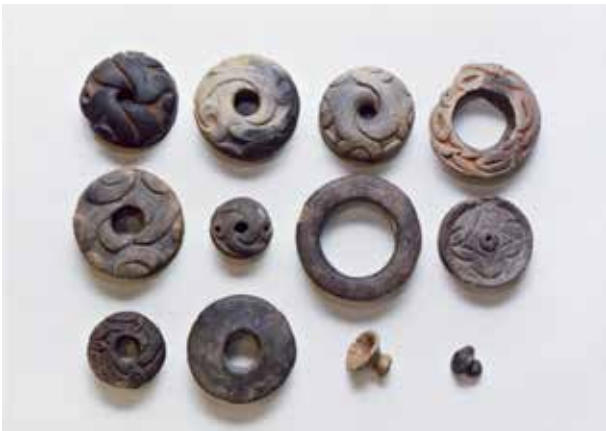
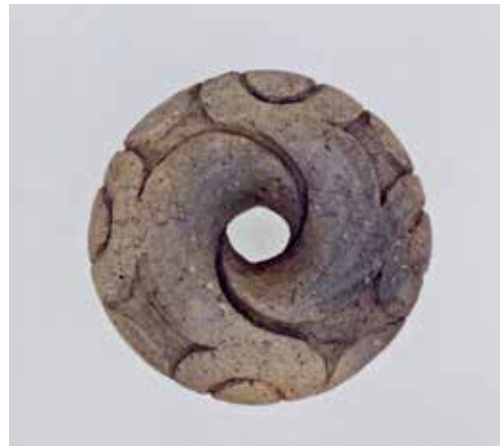
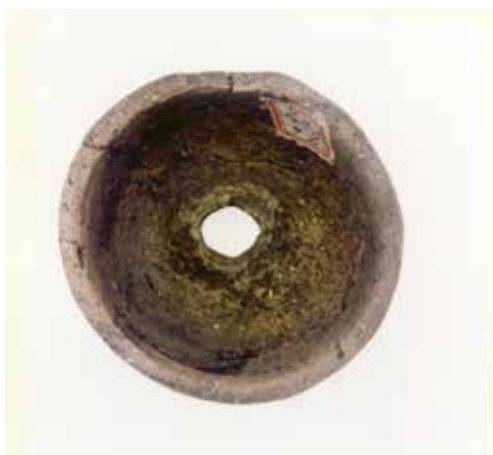
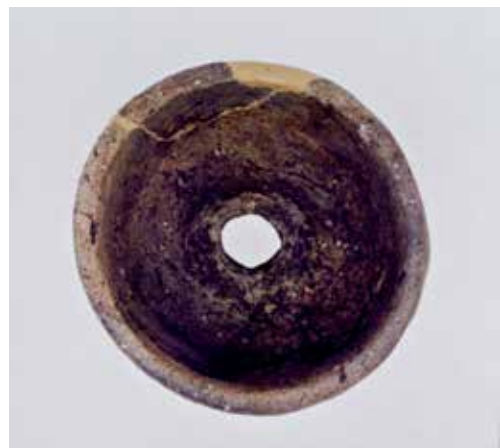
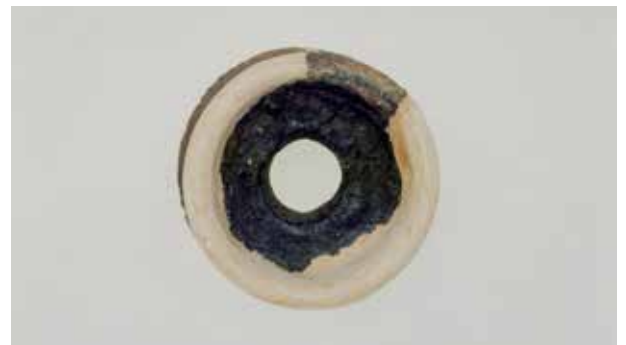
1996 年度保存修理 ID457-468 土製耳飾り

クリーニング、欠失部は残存部を元に復元、補刻、補彩。保存箱と保存台（棚板）を桐材で作製。

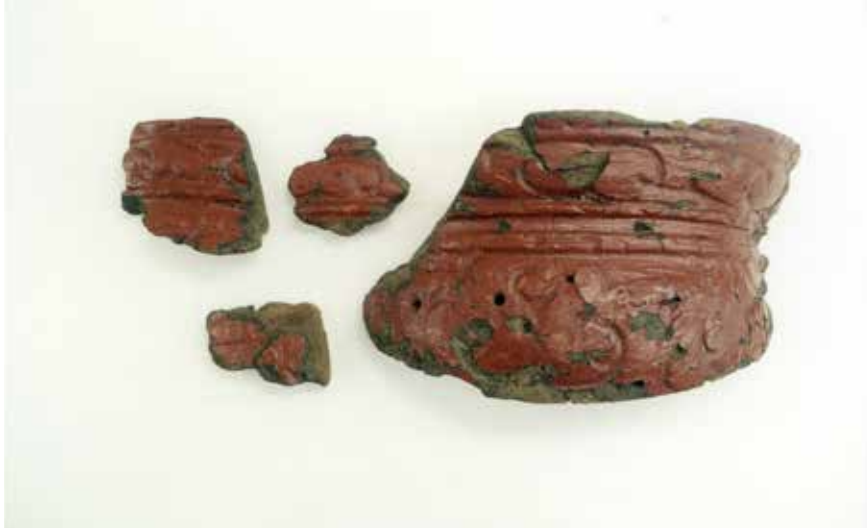
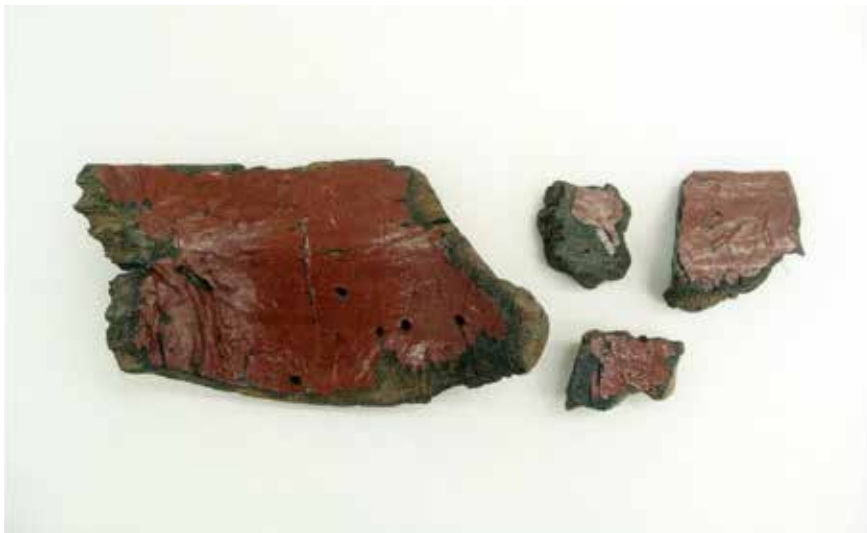
2012年度保存修理 ID902 木胎漆器

クリーニング、破断面に樹脂含浸強化、亀裂・穴埋め、漆塗膜剥落止め、接合、樹脂充填、復元、補彩。  
保存台作製。

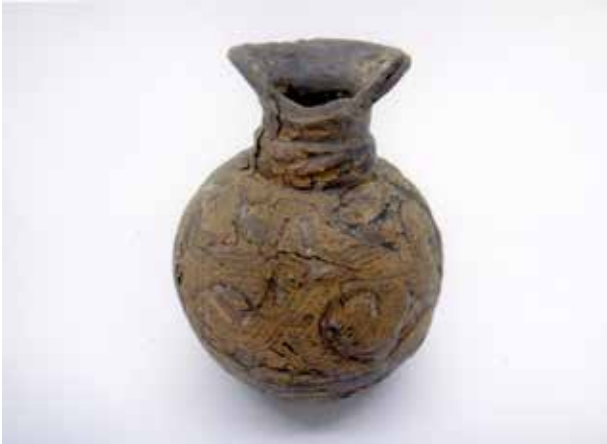
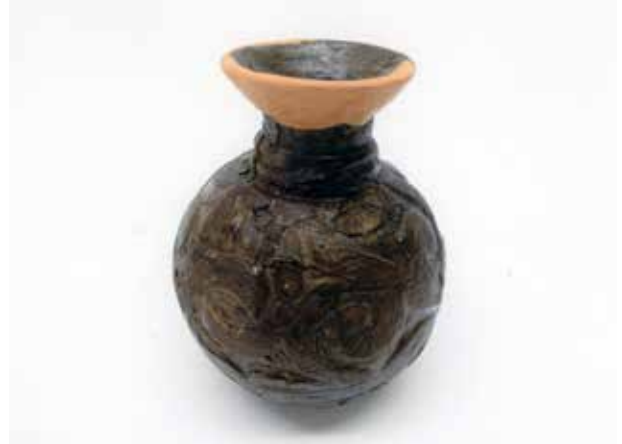
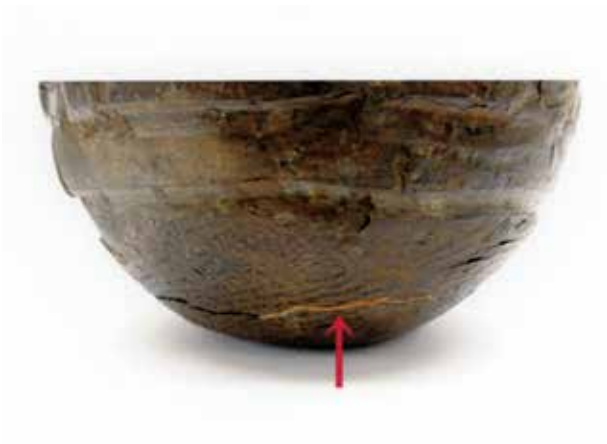
2013年度保存修理 ID711 壺形土器

破断面強化、漆塗膜剥落止め、亀裂補修、欠失部は残存部を元に復元、補刻、補彩。

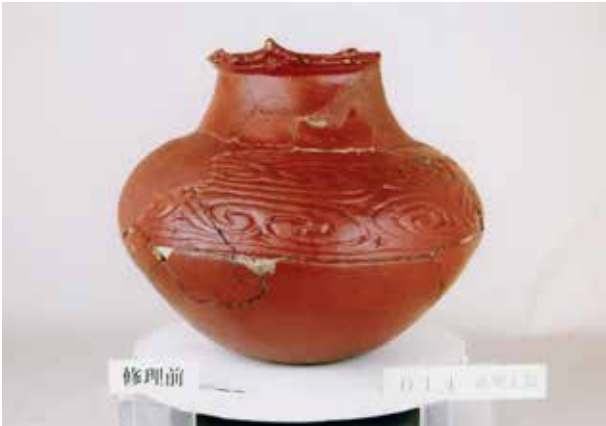
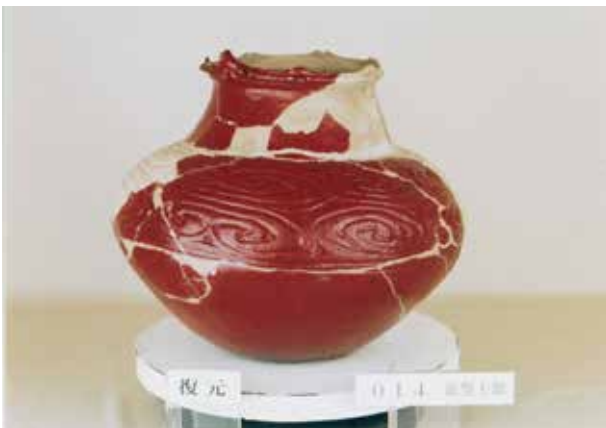
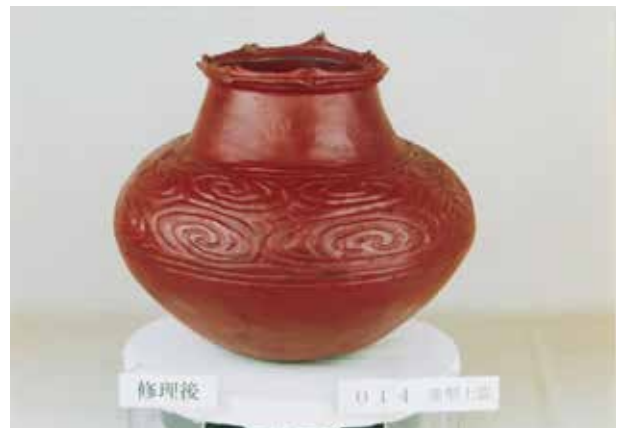
2013年度保存修理 ID723 壺形土器

解体、クリーニング、樹脂強化、欠失部復元、亀裂補修、再接合。残存部を元に復元（内面の漆の状態を観察できるようにするため本接合は行わず、復元部分に舌状の突起を作り復元部分が本体に組み合わさるようにした）、補彩。

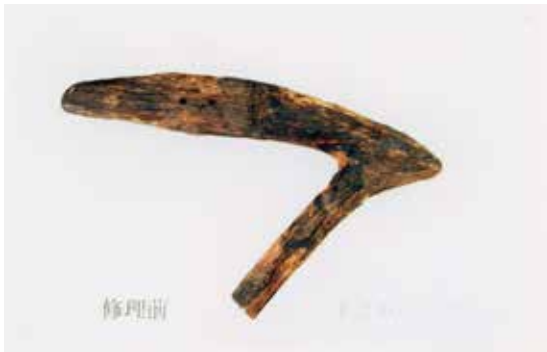
2013 年度保存修理 ID120・121 石斧柄

クリーニング、全体強化。亀裂・穴補修、補彩。接合 (ID121)。保存台座作製。

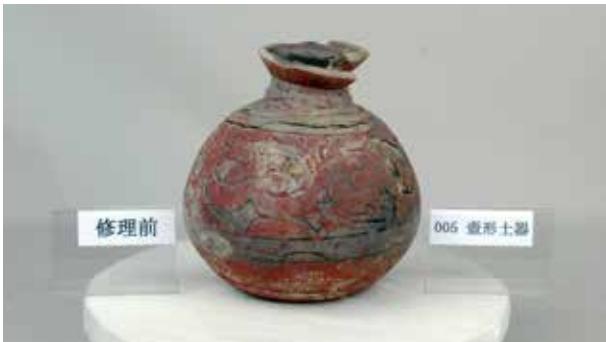
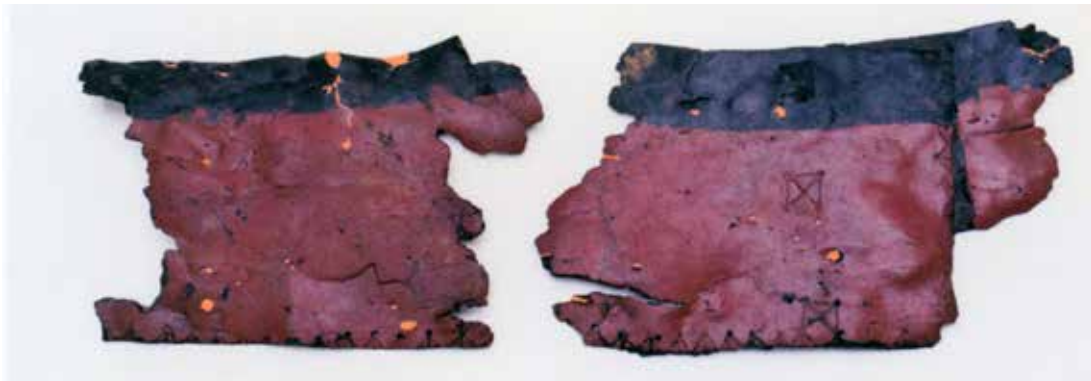
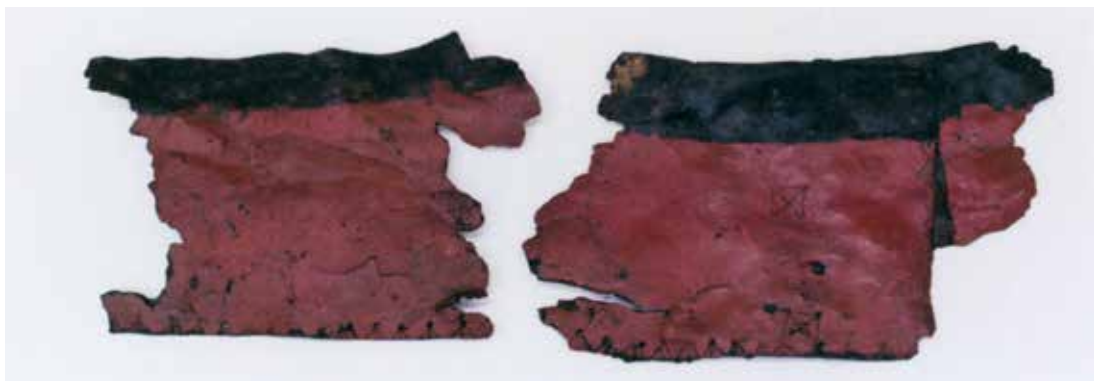
2014年度保存修理 ID714 壺形土器

解体、再接合。全体強化、亀裂補修、外面ハガレ補修（赤色顔料がみられる箇所は補修しない）。欠失部は残存部を元に復元、補彩。

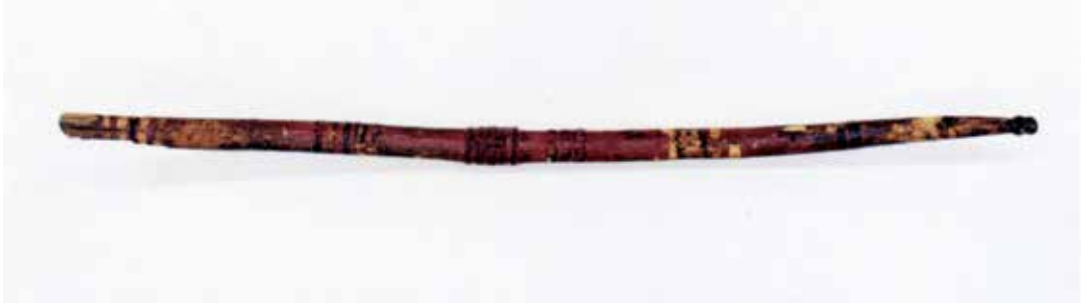
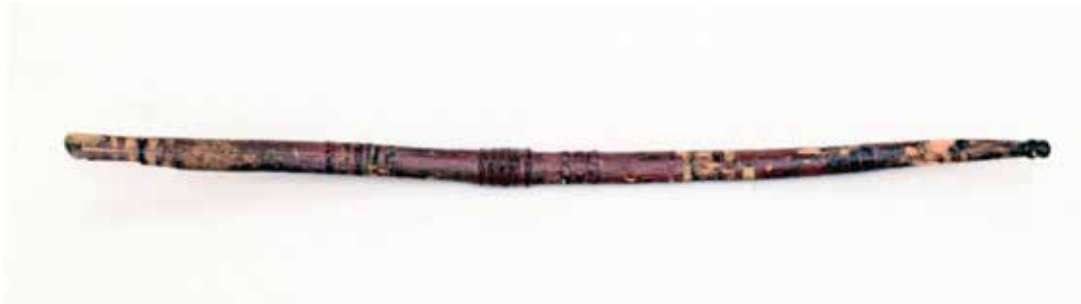
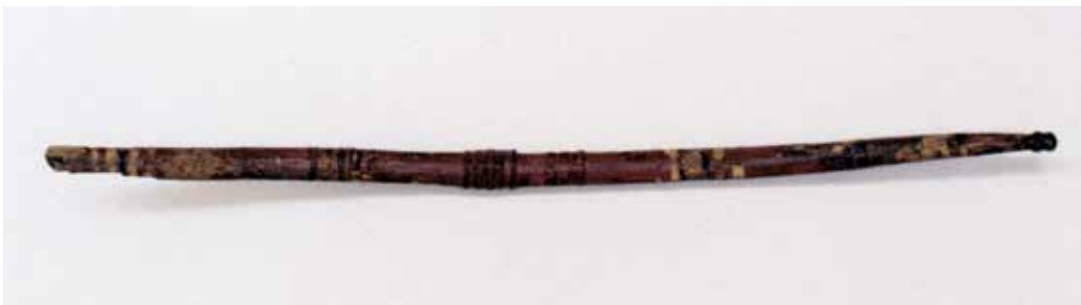
2016 年度保存修理 ID258 漆塗弓

漆塗膜剥落止め、穴補填。亀裂は接着強化後に樹脂充填、補彩。保存台座作製。

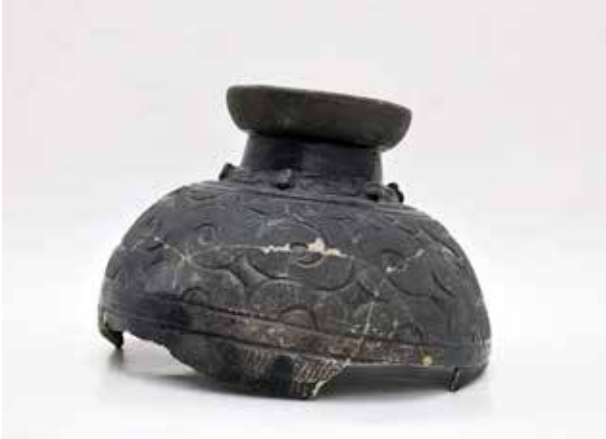
2017年度保存修理 ID712 壺形土器

解体・クリーニング、再接合。内外面の剥落止め。欠失部は残存部を元に復元、文様補刻、補彩。

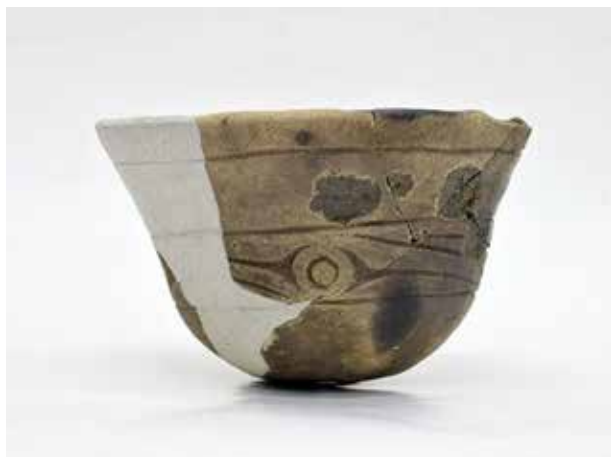
2017年度保存修理 ID739 壺形土器

解体せず既存充填材を利用。剥落部・欠失部は残存部を元に復元・文様補刻、補彩。

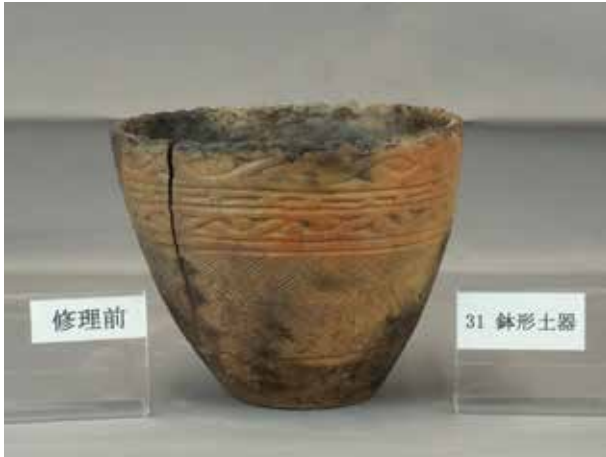
2018年度保存修理 ID740 鉢形土器

亀裂補修、底部の剥がれ部分を充填補修、外面のみ補彩。

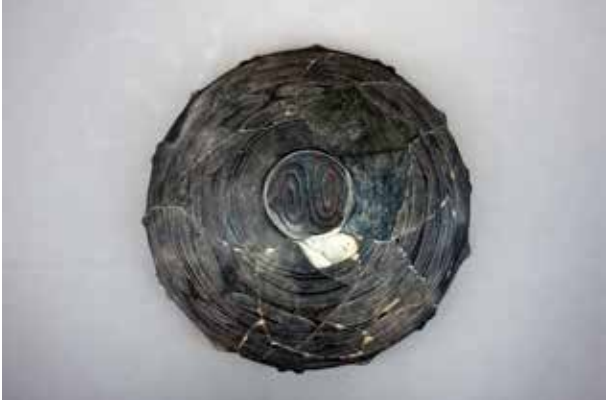
2018年度保存修理 ID755 浅鉢形土器

解体・再接合、欠失部・頸部の突起を残存部を元に復元、内面の注記除去、補彩。

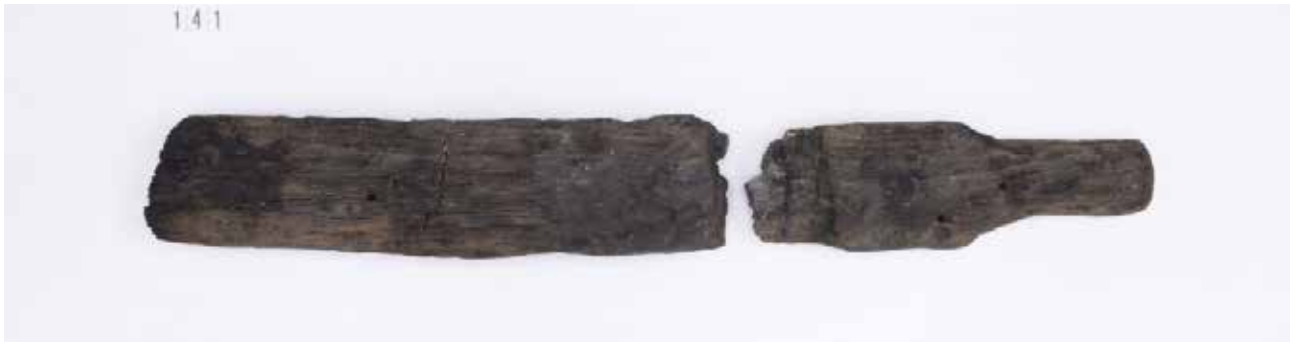
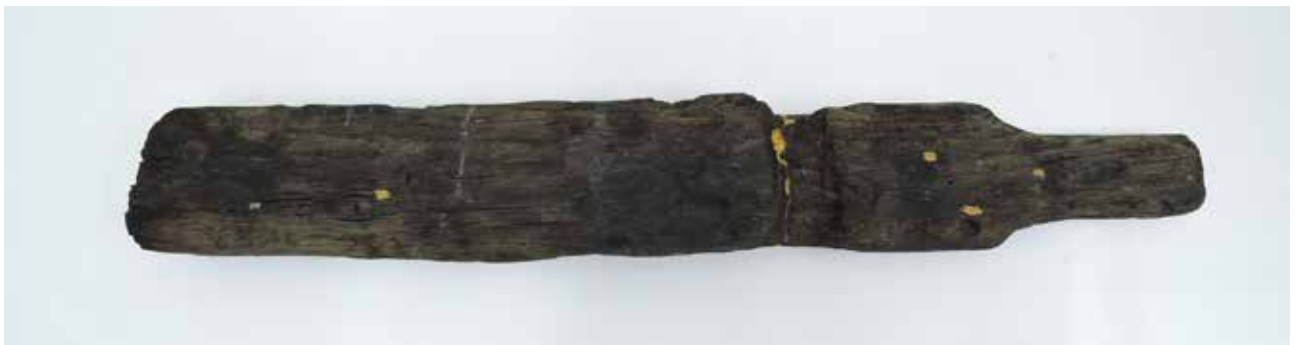
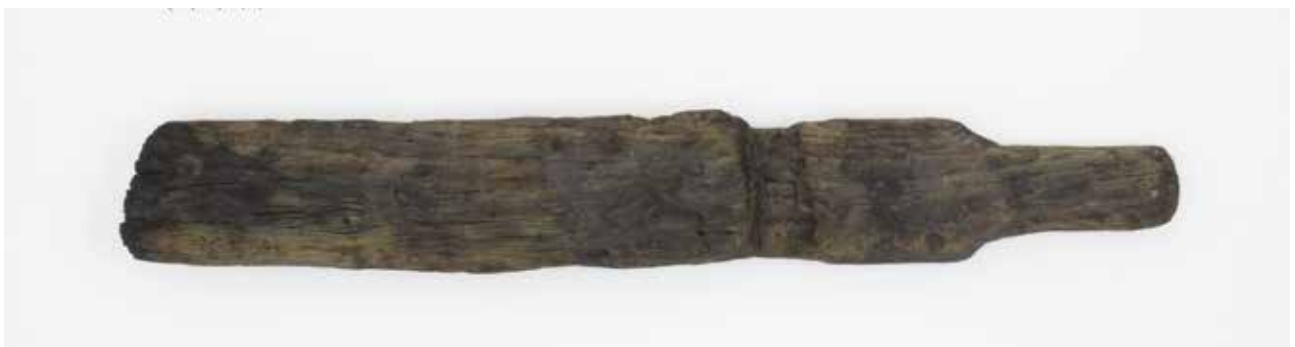
2019年度保存修理 ID850 加工木材

芯は入れずに接合、樹脂強化、亀裂・穴を補填・補彩。外面の黒色付着物を剥離止め。

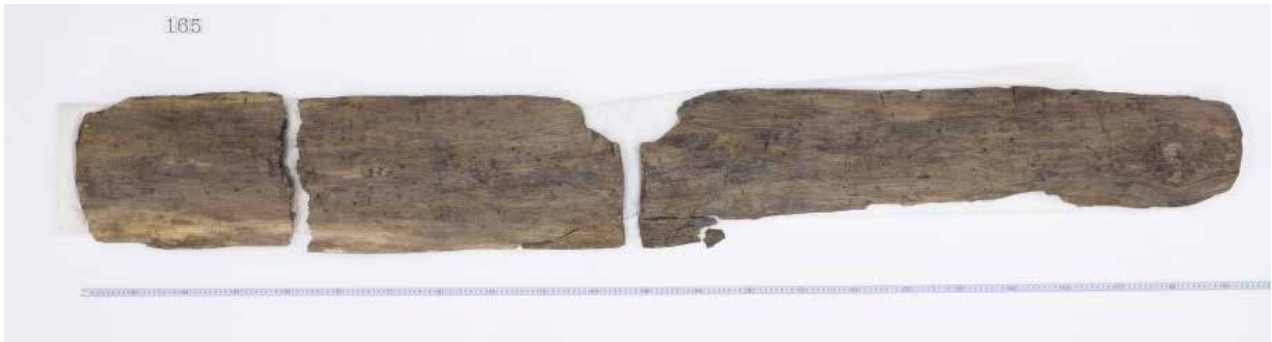
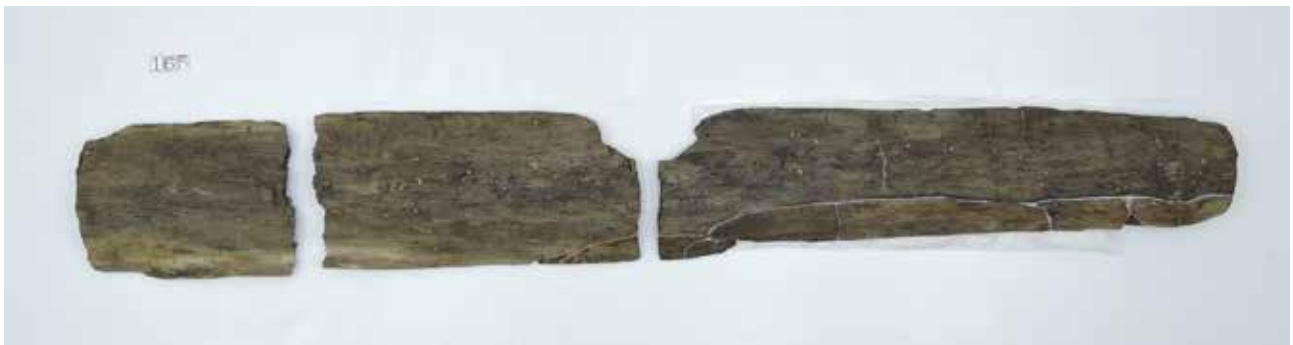
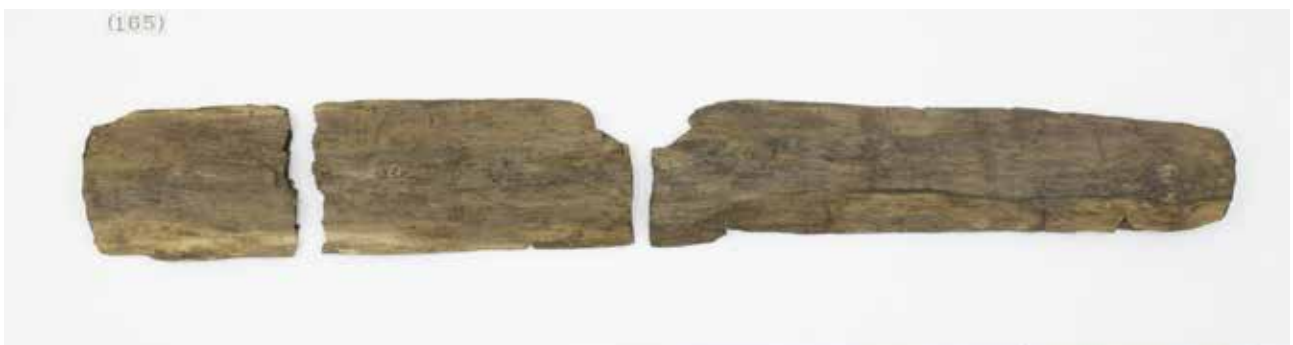
2019年度保存修理 ID874 加工木材

亀裂・穴を補填・補彩。大きな接合箇所は強度と安定性を確保するため、アクリル樹脂製の芯を挿入し接合。小片パーツを接合。

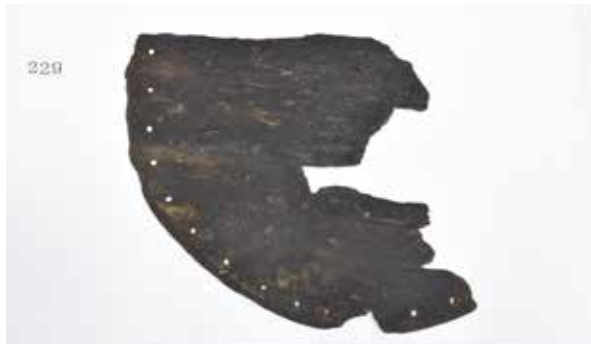
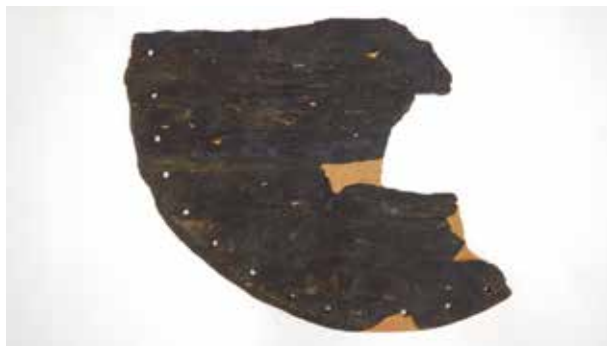
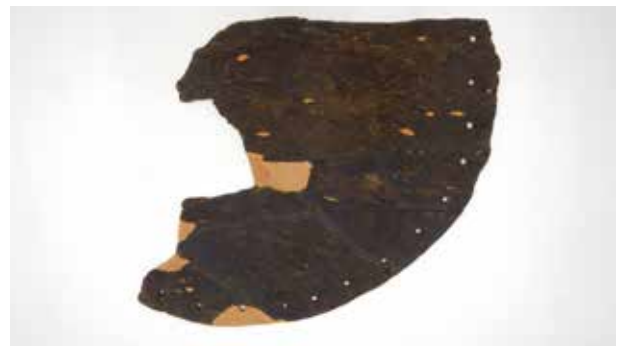
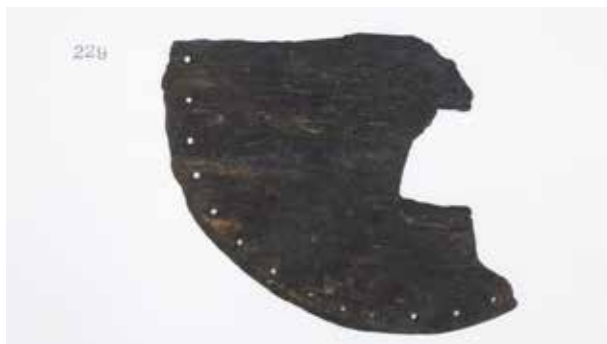
2021年度保存修理 ID938 樹皮製容器

クリーニング、全体の強度を保つため欠失部を補填・補彩。穴の補填・補彩。保存台座作製。

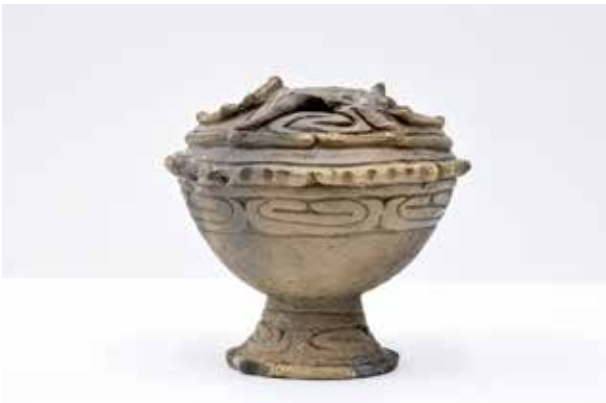
2021年度保存修理 ID784 香炉形土器

クリーニング、亀裂補填、台部の解体・再接合・欠失部は残存部を元に補填、補彩。

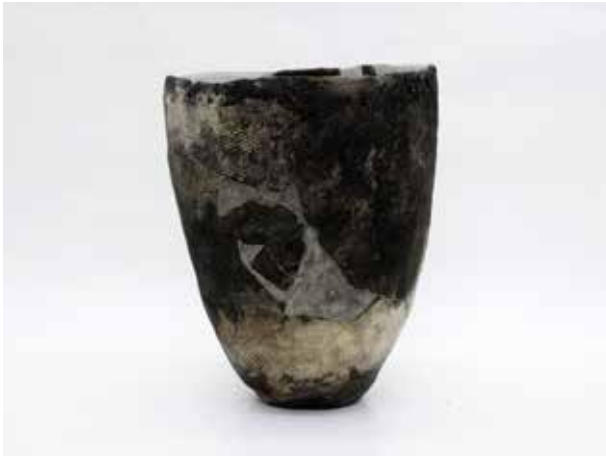
2023年度保存修理 ID759 深鉢形土器

内外面の炭化物剥落止め、破断面強化。解体、再接合。欠失は残存部を元に復元・補刻。接合箇所に目地埋め。補彩。

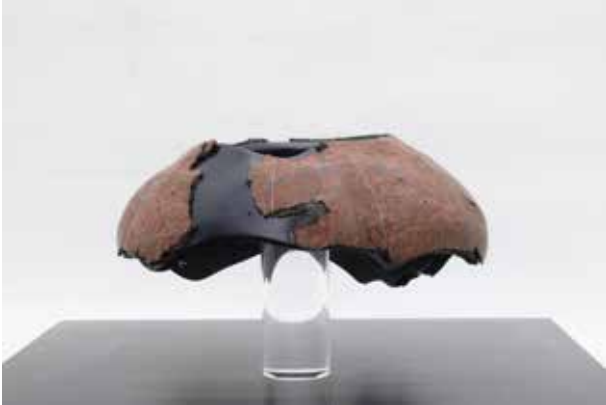
2023年度保存修理 ID345 籃胎漆器

クリーニング、全体強化。亀裂補填、補彩。テグス固定の取りやめ。既存の保存台座を再利用し、新たにアクリル製蓋・シリコン製安定台・樹脂製受具(黒)を作製。

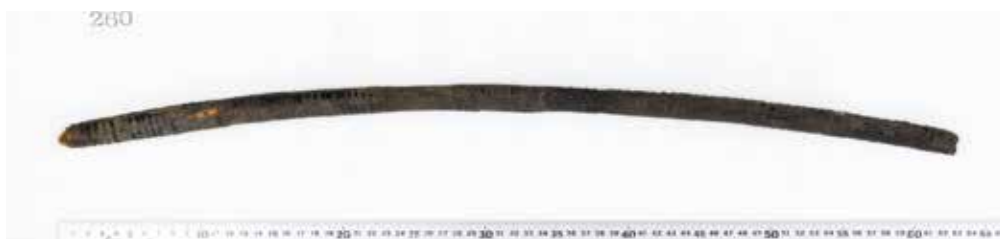
2024年度保存修理 ID969 漆塗弓

解体、高級アルコールにて再含浸、全体強化、再接合。孔・亀裂に樹脂充填、補彩。保存台座作製。
