にいだじょうあと 新田城跡

現地説明会資料

平成30年8月11日(土) 午前10時～
 戸市埋蔵文化財センター是川縄文館

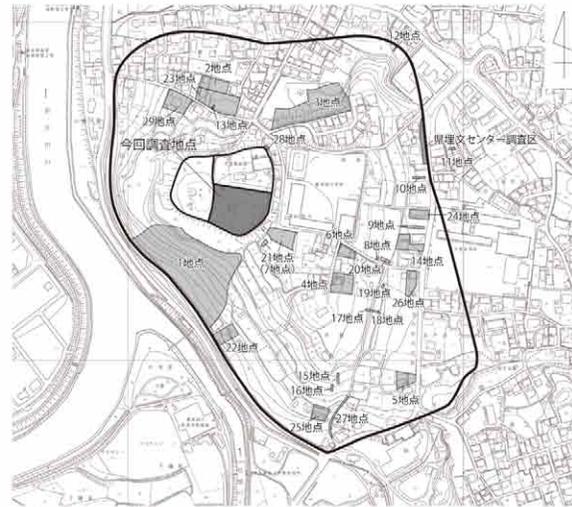
これまでに調査をおこなった場所(今回の場所で30か所目)

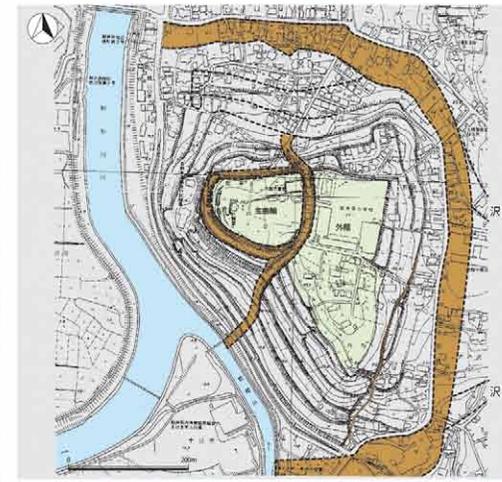
新田城の推定範囲 『新編戸市史考古資料編』より抜粋

新井田川と松館川が合流する地点の右側は、標高6m～37mの段丘になっています。その中で最も高く平らなところに新田城跡(館平遺跡)があります。新田城跡は、東西約200m、南北約150mの広さがあり、根城南部氏の一族である新田氏のお城の跡と伝えられています。

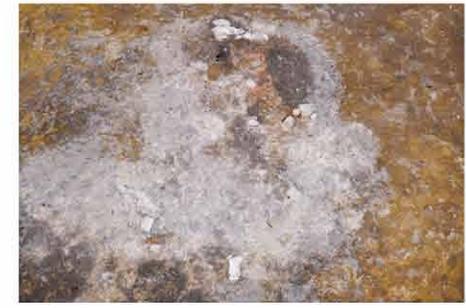
はしら あな
柱の穴がたくさん!

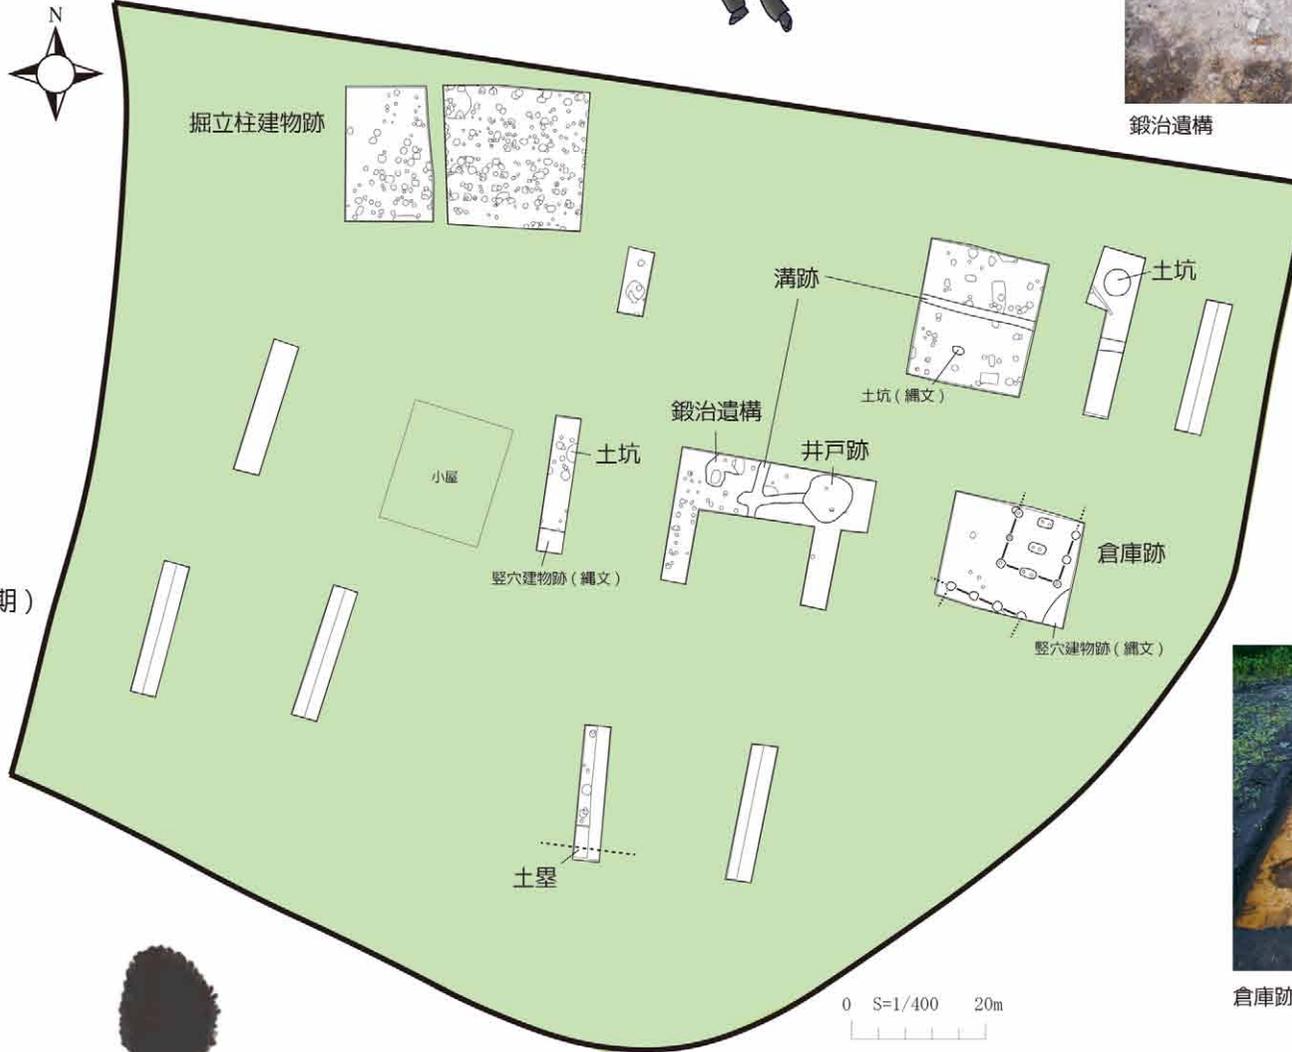
遺構配置図

(みつかった建物跡などの位置を示した図です。)

- 掘立柱建物跡 3棟以上
- 倉庫跡 2棟以上
- 井戸跡 1基
- 土坑 2基
- 鍛冶遺構 1基
- 溝跡 1条
- 土塁 1基

- 竪穴建物跡 2基 (縄文時代早期)
- 土坑 1基

今回の調査では、主に中世から近世と考えられる掘立柱建物・倉庫・井戸・土坑・鍛冶遺構・溝・土塁、縄文時代の竪穴建物跡などの遺構がみつかっています。また、土地を平らに整えたり、堀の角度を急にしてお城の守りを強くするための整地がされていることがわかりました。
