重要文化財  
青森県是川遺跡出土品  
保存修理報告書

八戸市埋蔵文化財センター是川縄文館

1. 本書は、重要文化財「青森県是川遺跡出土品」の保存修理について報告するものである。
2. 資料名は、重要文化財指定目録に従っている。
3. 資料画像の一部は保存修理時のフィルムやプリントを用いたため、退色や汚損がある。
4. 資料画像には、是川縄文館収蔵資料データベースの収蔵No. (ID)を併記した。
5. これらの資料は、八戸市埋蔵文化財センター是川縄文館（八戸市大字是川字横山1 TEL 0178-38-9511）において収蔵、展示している。

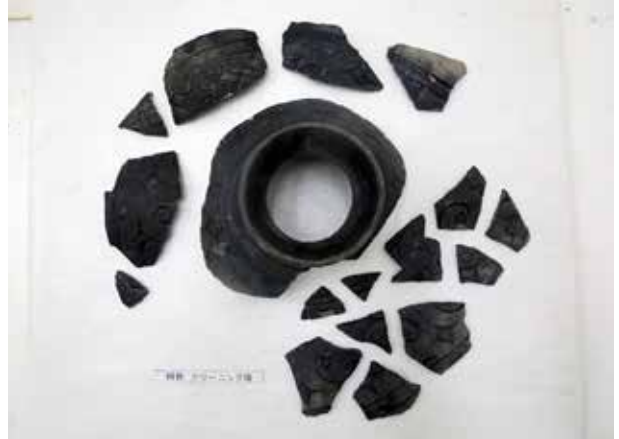
2017年度保存修理 ID739 壺形土器

解体・クリーニング

接合・補填

修理後

透過 (X線) 写真

解体せず既存充填材を利用。剥落部・欠失部は残存部を元に復元・文様補刻、補彩。

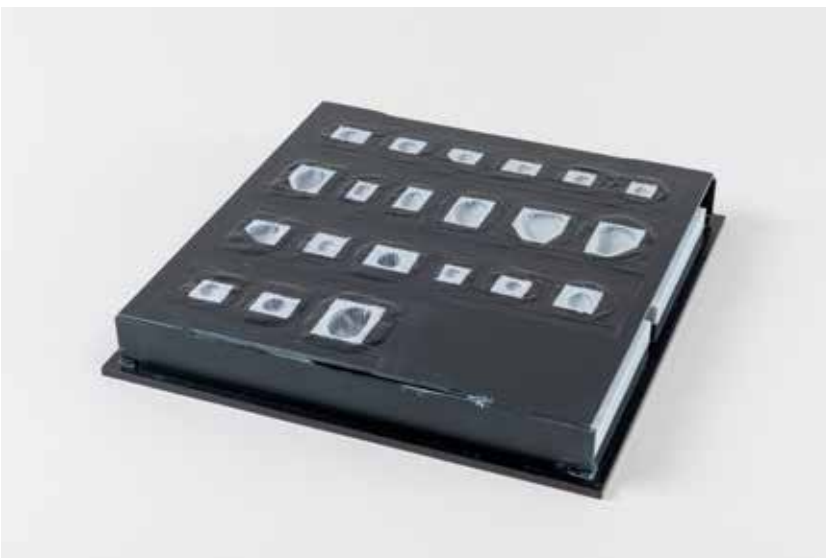
## 2020 年度保存修理 玉類保存台座

受台を石粉粘土（樹脂粘土）と人工布製、本体がアクリル製の安定台座を作製。受台を深くし遊動を防ぐ。安定台座は資料の出し入れを考慮し、黒色樹脂のカバーを取り外し式とした。透明アクリル製蓋も資料の遊動を防ぐため低めとした。

受台（カバー取り外し後）
