重要文化財  
青森県是川遺跡出土品  
保存修理報告書

八戸市埋蔵文化財センター是川縄文館

1. 本書は、重要文化財「青森県是川遺跡出土品」の保存修理について報告するものである。
2. 資料名は、重要文化財指定目録に従っている。
3. 資料画像の一部は保存修理時のフィルムやプリントを用いたため、退色や汚損がある。
4. 資料画像には、是川縄文館収蔵資料データベースの収蔵No. (ID)を併記した。
5. これらの資料は、八戸市埋蔵文化財センター是川縄文館（八戸市大字是川字横山1 TEL 0178-38-9511）において収蔵、展示している。

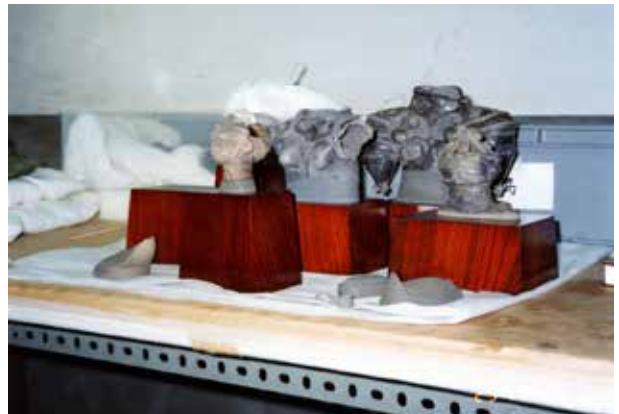
樹脂製台座の作成

土偶の保存修理及び安定台の作製。脆弱部には樹脂の補填、補彩を行ったほか、安定台への設置のため、欠失した脚や腕を樹脂で復元し、補彩した。資料本体と資料をつなぐ樹脂製の台座は、資料の破断面を型取りして作成しボルトを埋め込み、安定台と結合させている。安定台は台形に加工したサクラ材を用い、拭き漆仕上げとした。また、安定台の底には鉛製の重りを入れて重心を下げた。

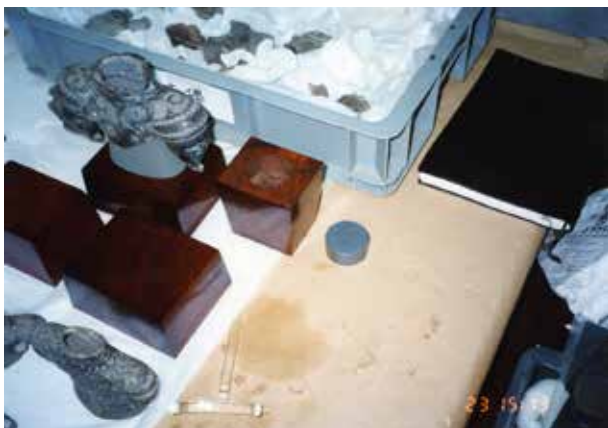
台座底面の重り

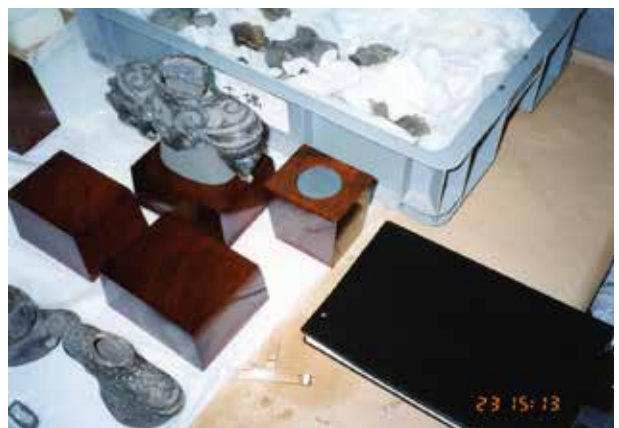
重り設置

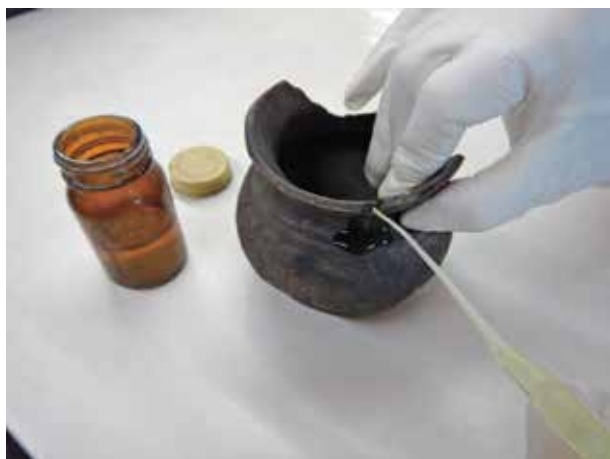
溶剤を用いた接合の解体

土器の保存修理。修理前の写真、透過写真撮影により状態を確認する。接合されている場合、全体の強度を高めるため、一度解体して修理を行う（通常解体修理）。解体は溶剤を用い、破断面を樹脂で強化した後再接合を行う。接合箇所の隙間やヒビは必要に応じて樹脂を充填するほか、全体の強度を高めるため、欠失部を樹脂で復元する。段差が生じている大きなヒビは、その段差を残して樹脂を充填して強化する。復元部の形状や文様は残存部を基に補刻するが、不明な場合は類似資料を基に検討する。樹脂による復元部や補填箇所は本体と見分けがつく色で補彩している。

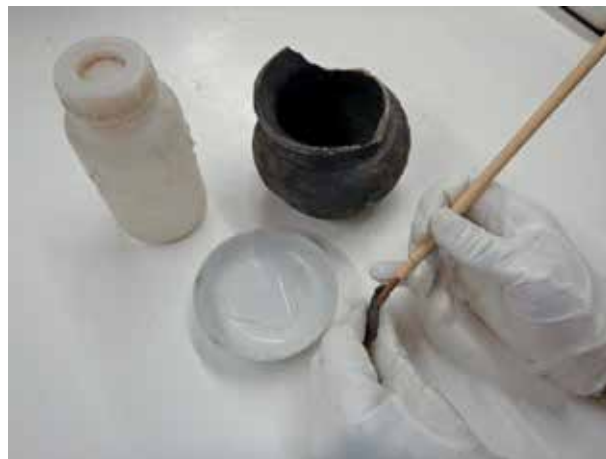
断面の強化

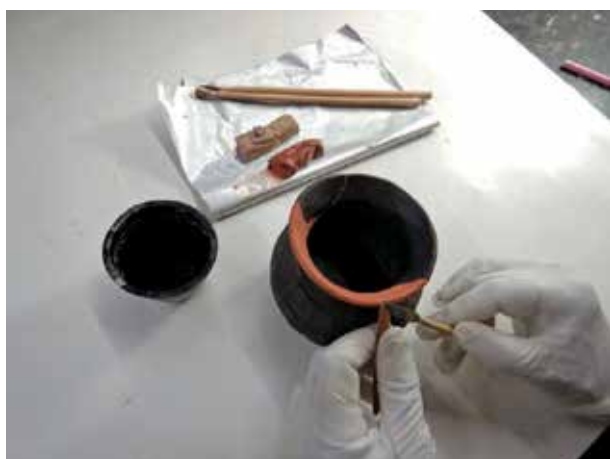
欠失部の復元

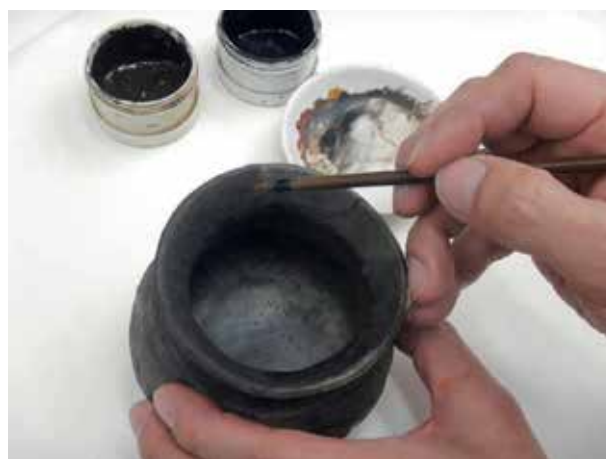
復元部への補彩

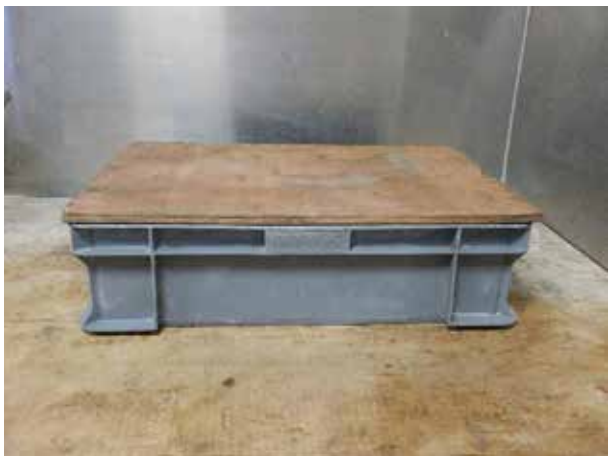
再含浸の事前処理

漆塗弓の保存修理。修理前の写真撮影、透過写真撮影により状態を確認し、脆弱な資料は既存樹脂を低級アルコールに置換後、高級アルコールに再含浸した。強度確保のため、必要箇所樹脂を充填し、再接合、樹脂部分は本体と見分けがつく色で補彩した。

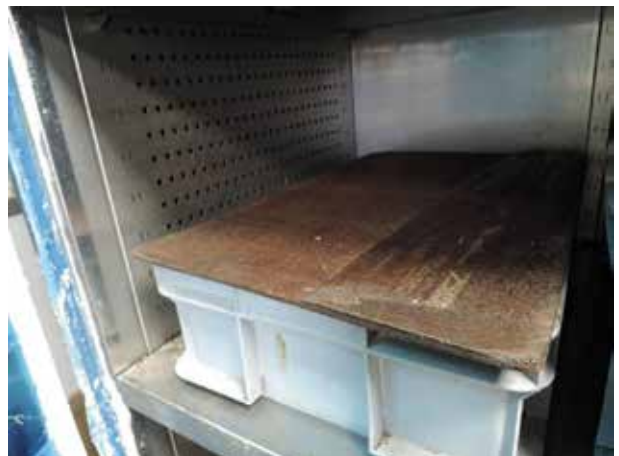
再含浸

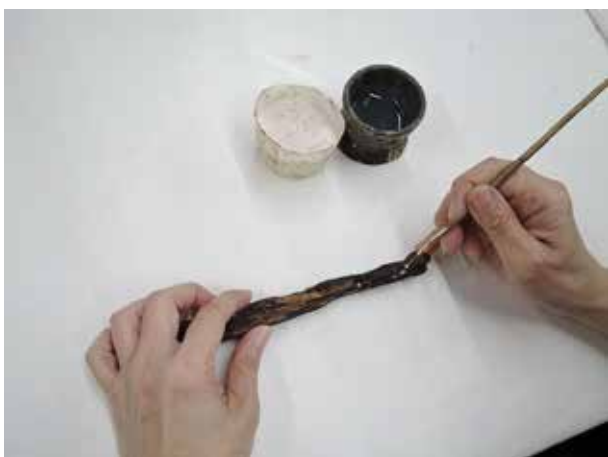
再接合・樹脂充填

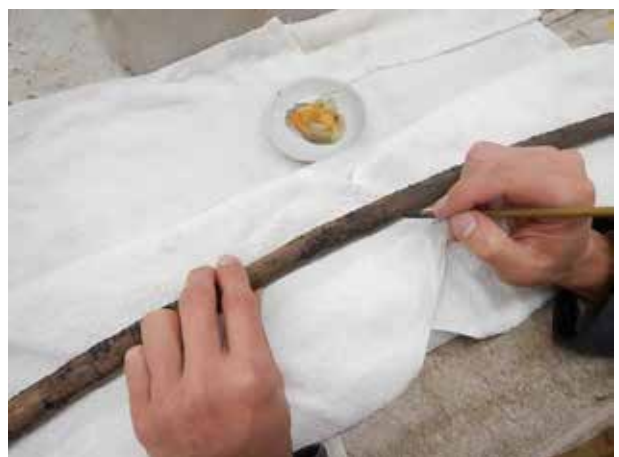
充填部分の補彩

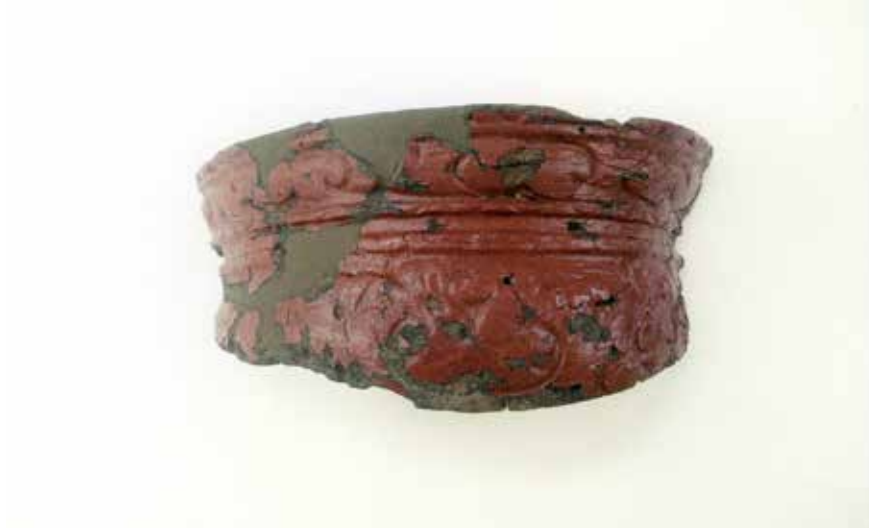
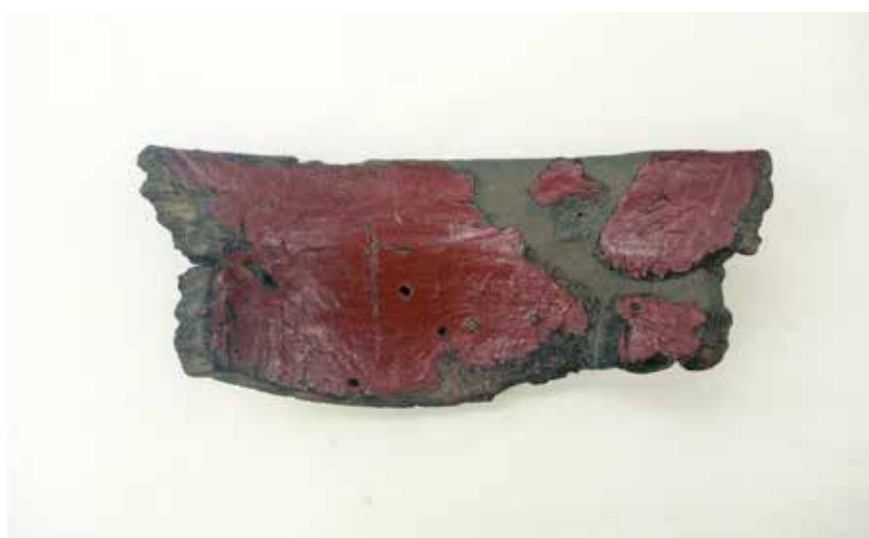
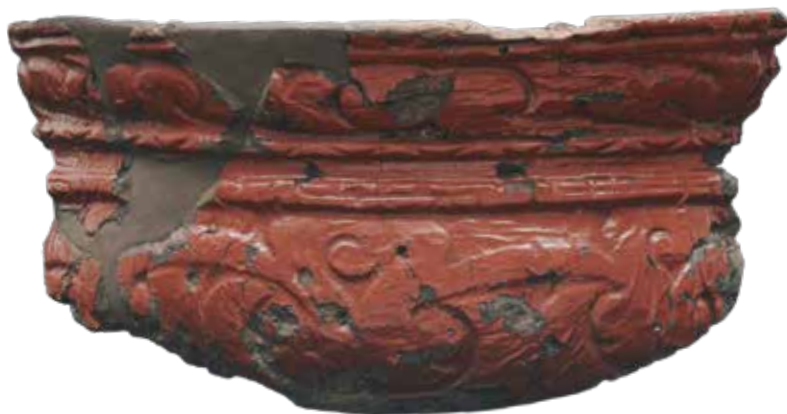
2013年度保存修理 ID711 壺形土器

修理後

破断面強化、漆塗膜剥落止め、亀裂補修、欠失部は残存部を元に復元、補刻、補彩。

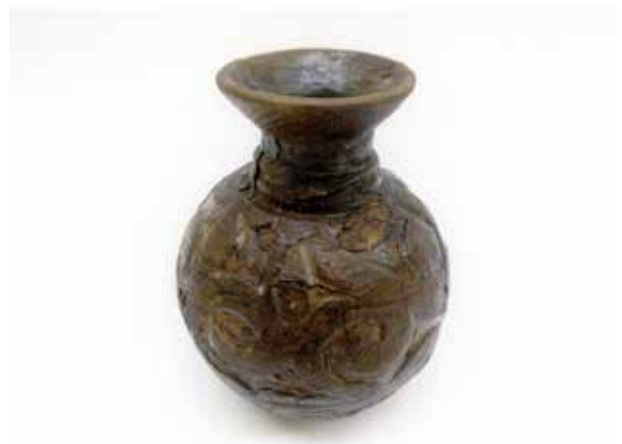
2013年度保存修理 ID723 壺形土器

修理後

透過 (X線) 写真

解体、クリーニング、樹脂強化、欠失部復元、亀裂補修、再接合。残存部を元に復元（内面の漆の状態を観察できるようにするため本接合は行わず、復元部分に舌状の突起を作り復元部分が本体に組み合わさるようにした）、補彩。

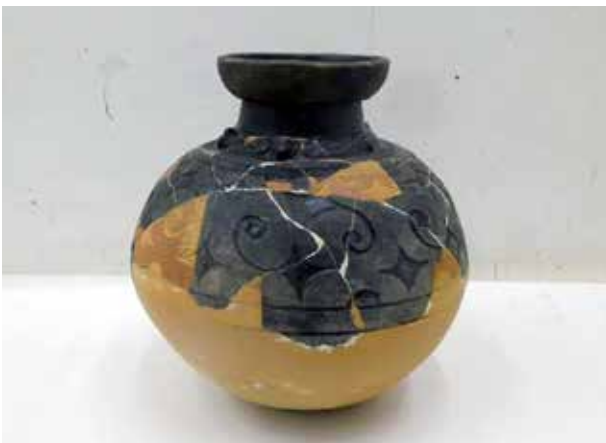
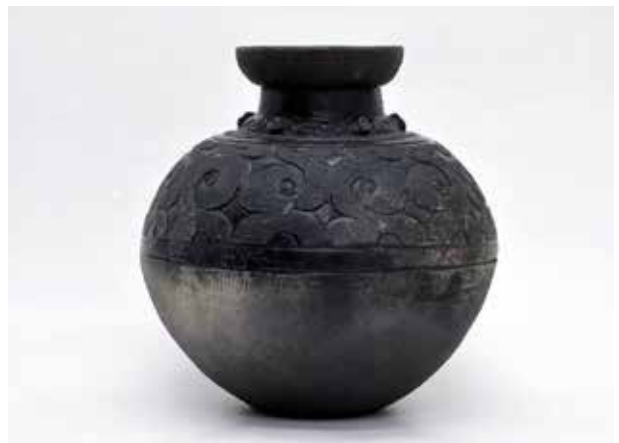
2017年度保存修理 ID739 壺形土器

解体・クリーニング

接合・補填

修理後

透過 (X線) 写真

解体せず既存充填材を利用。剥落部・欠失部は残存部を元に復元・文様補刻、補彩。

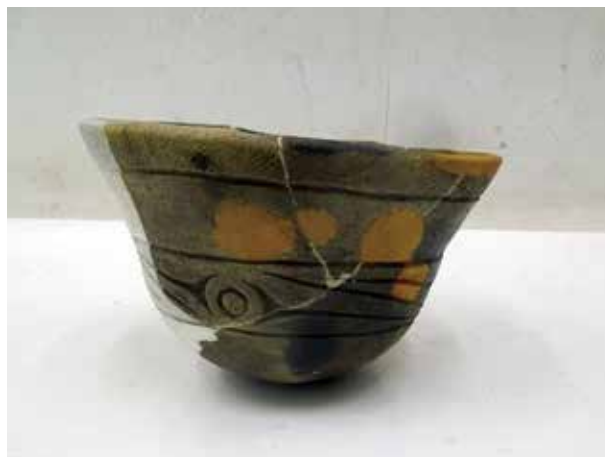
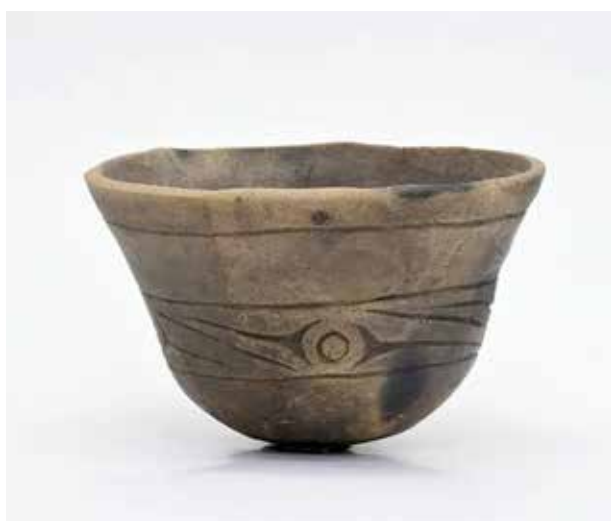
2018年度保存修理 ID740 鉢形土器

補填

修理後

透過 (X線) 写真

亀裂補修、底部の剥がれ部分を充填補修、外面のみ補彩。

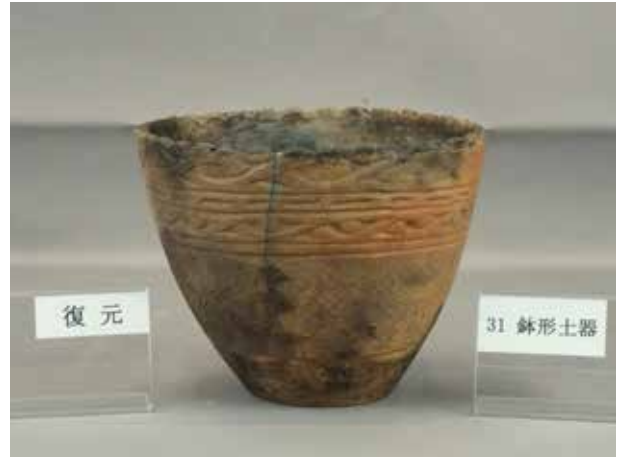
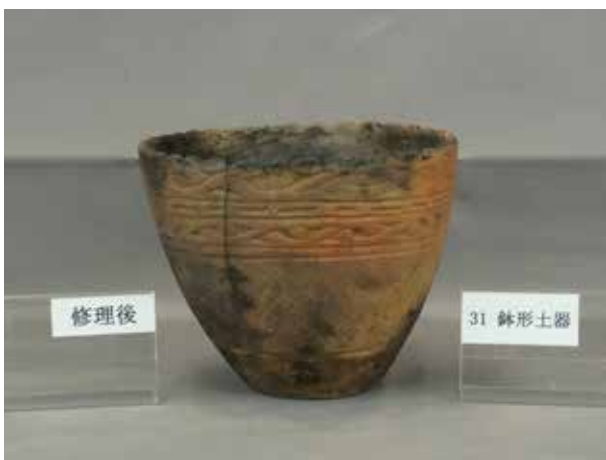
2018年度保存修理 ID755 浅鉢形土器

補填

修理後

透過 (X線) 写真

解体・再接合、欠失部・頸部の突起を残存部を元に復元、内面の注記除去、補彩。

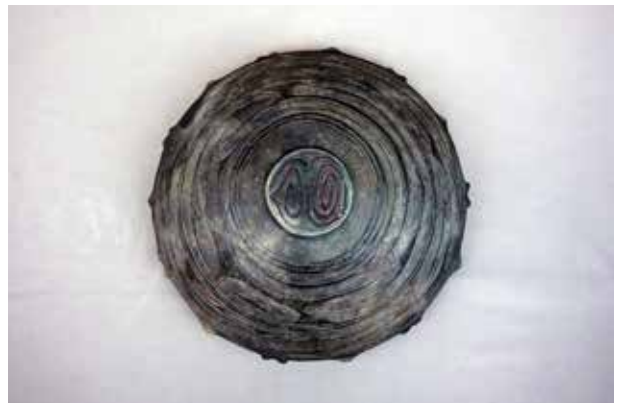
修理後

芯は入れずに接合、樹脂強化、亀裂・穴を補填・補彩。外面の黒色付着物を剥離止め。

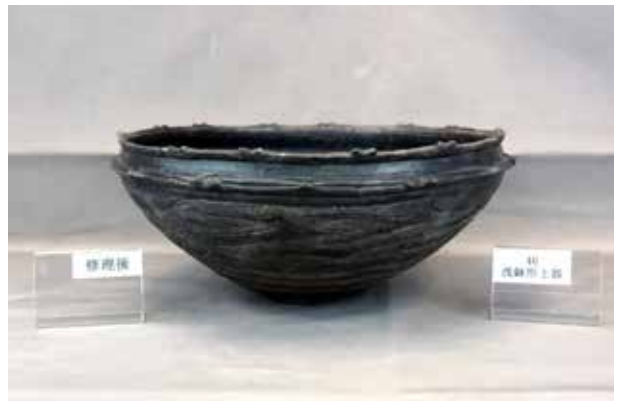
2019年度保存修理 ID850 加工木材

透過(X線)写真

修理後

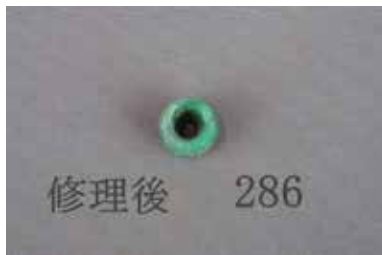
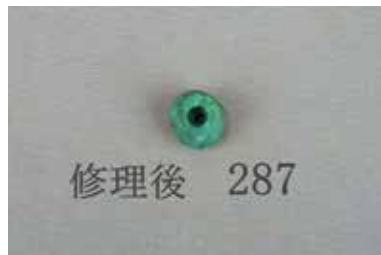
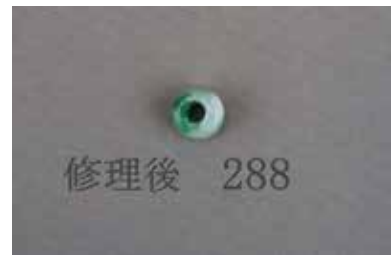
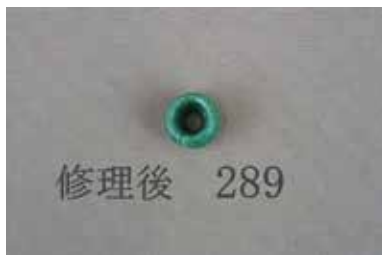
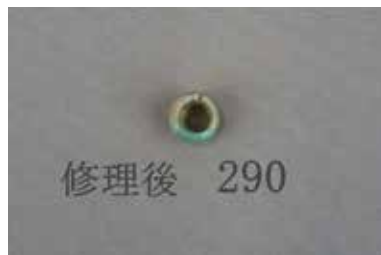
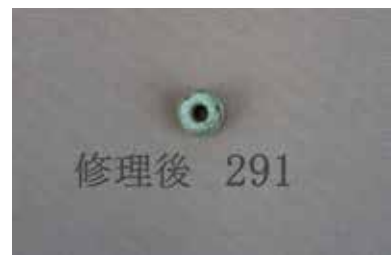
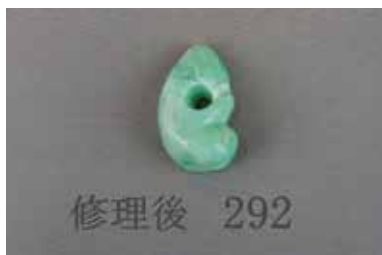
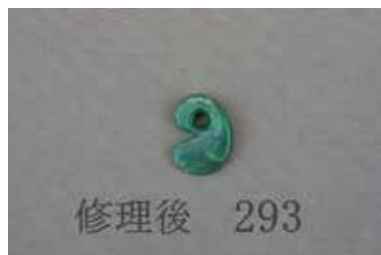
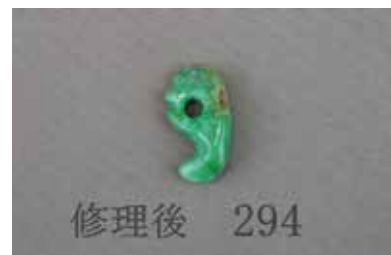
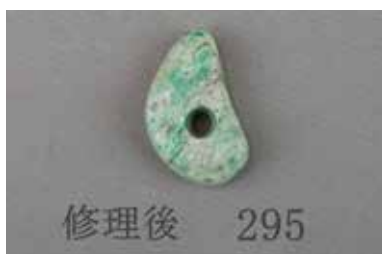
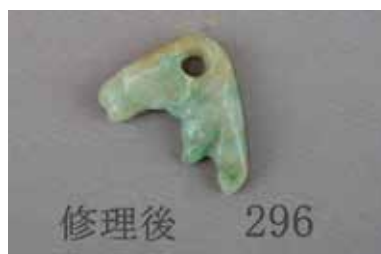
2020年度保存修理 ID995-1005 玉類

修理後 (ヒビ強化)

端部に樹脂を塗布し補強処理。保存台座作製。

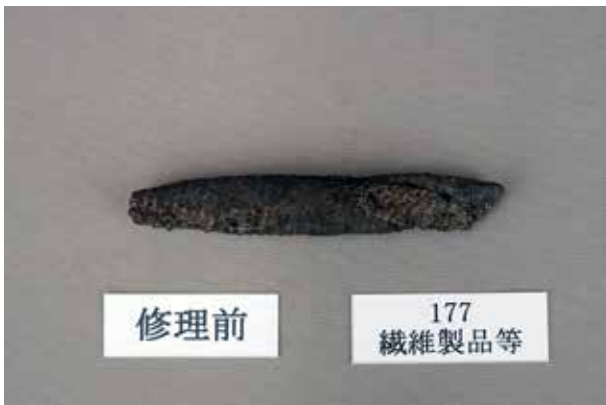
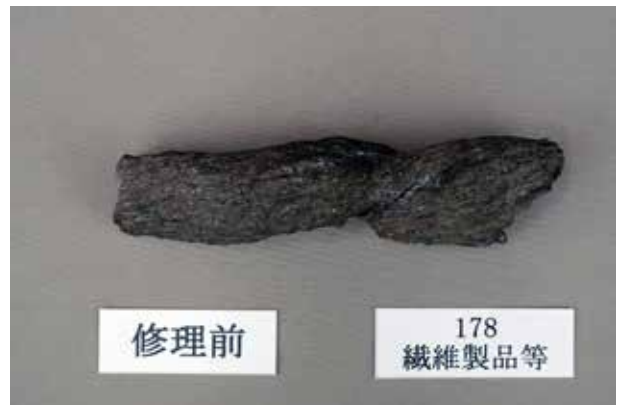
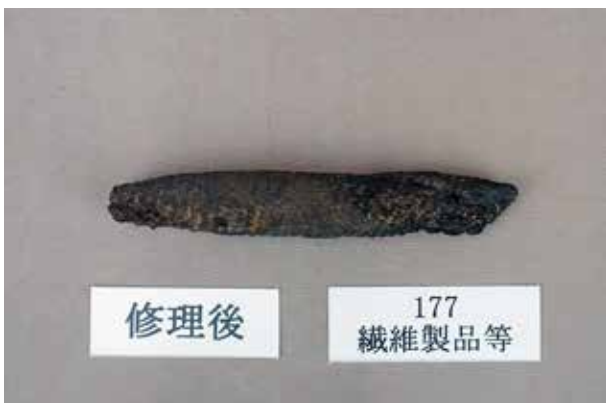
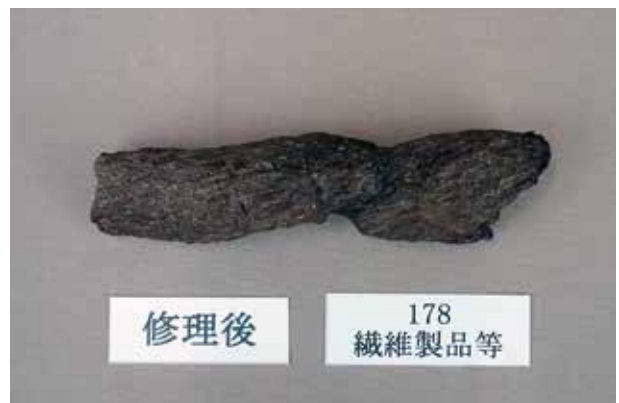
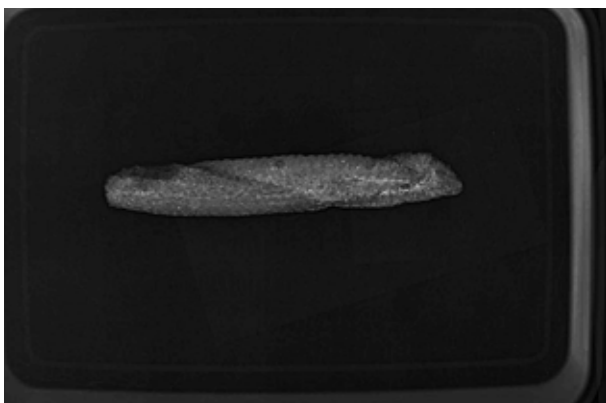
2020年度保存修理 ID886・887 繊維製品(編布)

修理前

修理後(強化)

表面クリーニング、端部に樹脂を塗布し補強処理。保存台座作製。

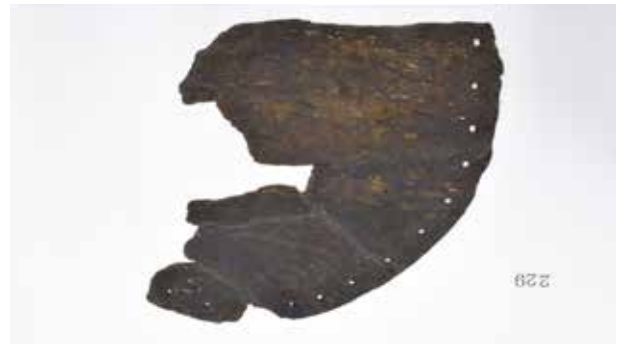
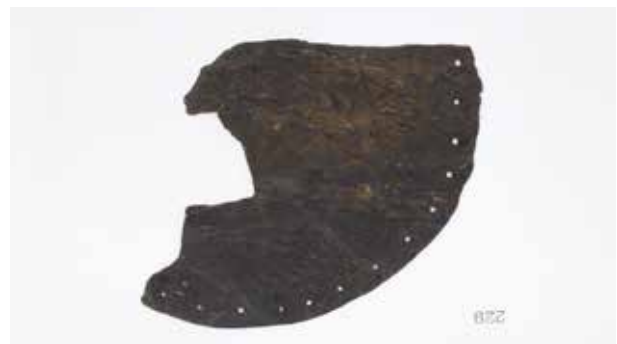
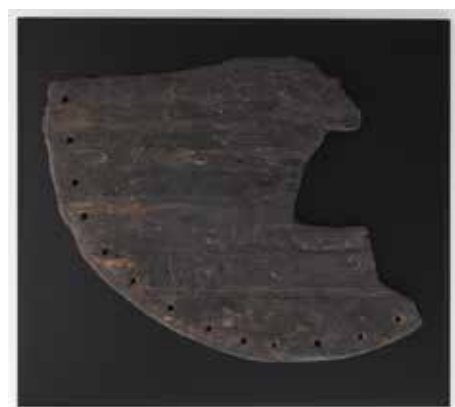
2021年度保存修理 ID938 樹皮製容器

修理前

修理後

クリーニング、全体の強度を保つため欠失部を補填・補彩。穴の補填・補彩。保存台座作製。

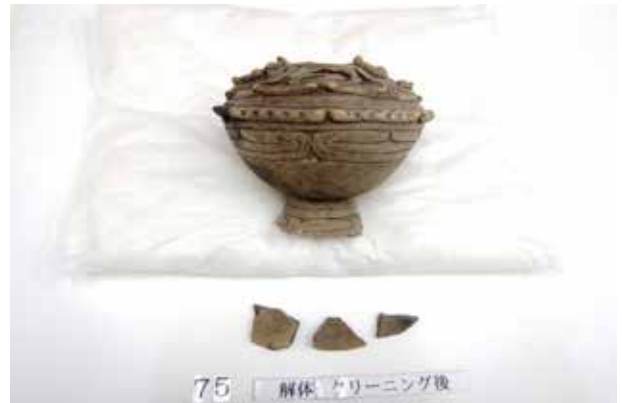
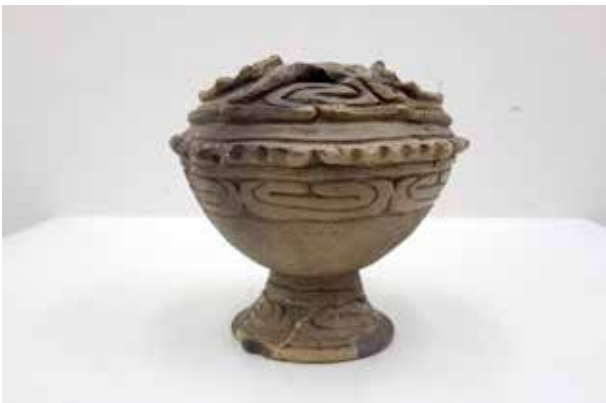
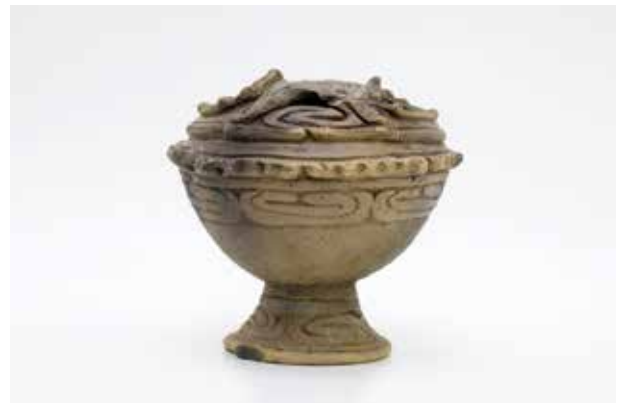
2021年度保存修理 ID784 香炉形土器

解体・クリーニング

補填

修理後

クリーニング、亀裂補填、台部の解体・再接合・欠失部は残存部を元に補填、補彩。

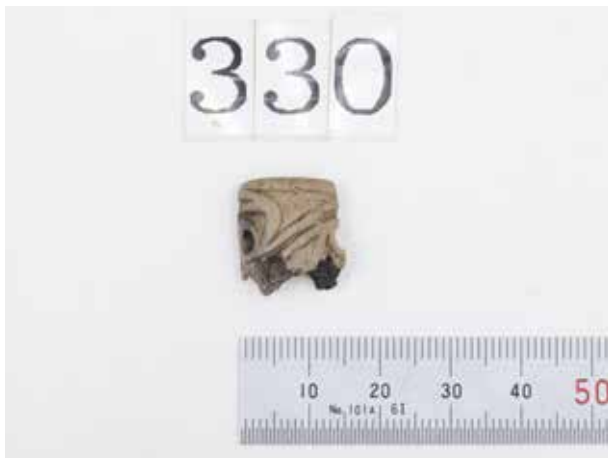
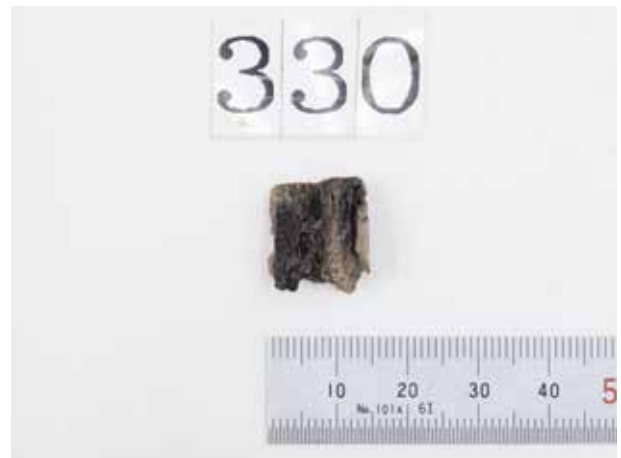
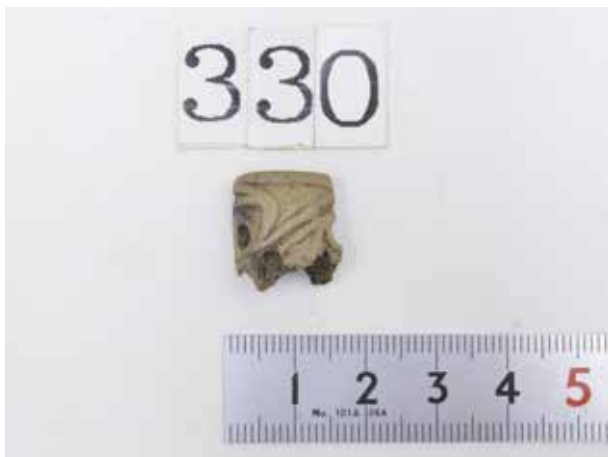
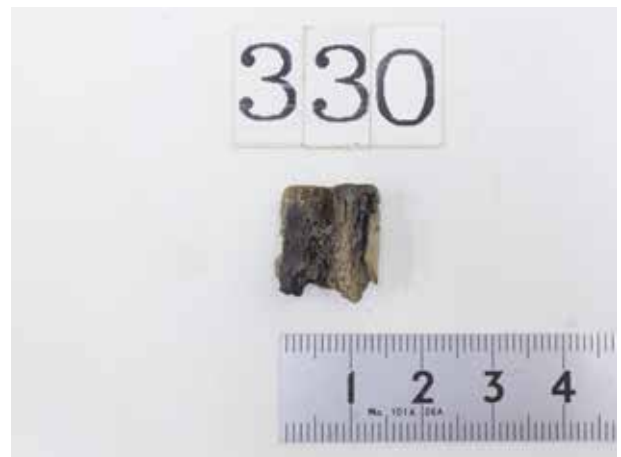
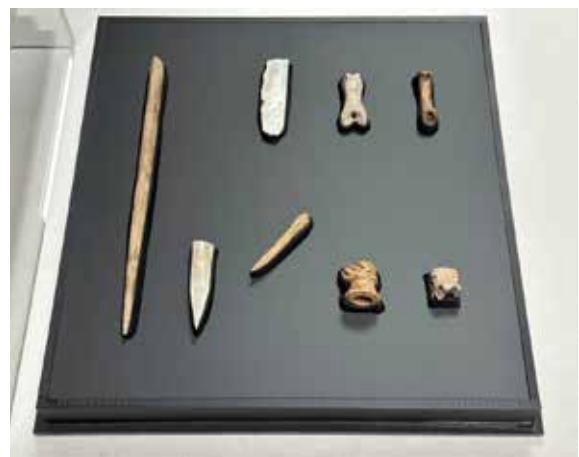
2022 年度保存修理 ID1039 弓弭形角製品

修理前（表面）

修理前（裏面）

修理後（表面）

修理後（裏面）

裏面（海綿質部分）の樹脂塗布強化。保存台座作製。

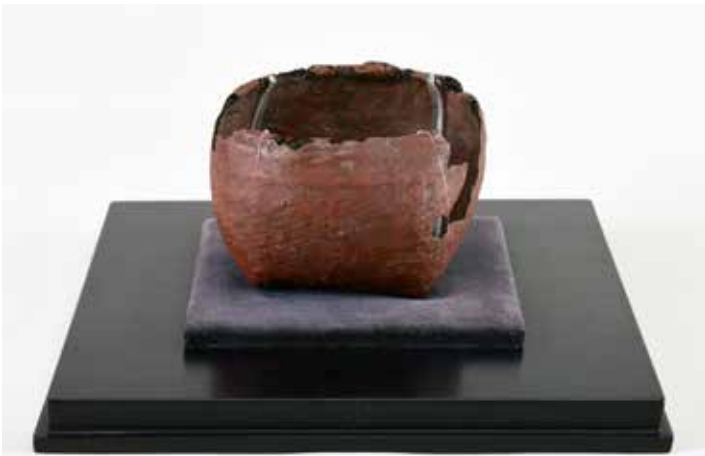
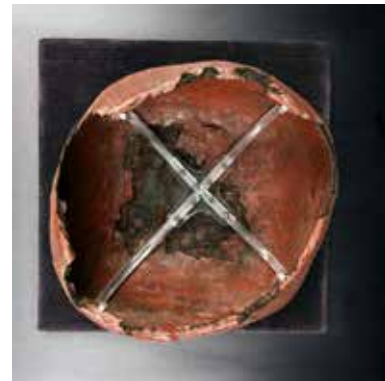
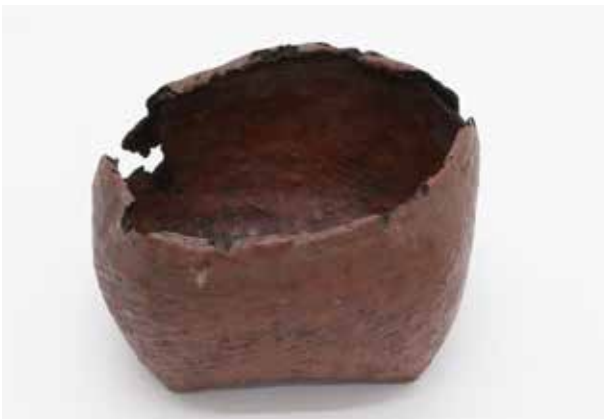
2022年度保存修理 ID344 籃胎漆器

当初の保存台座

当初の保存台座（内面）

修理前

クリーニング、断面強化。テグス固定の取りやめ。既存の保存台座を再利用し、新たにアクリル製蓋・シリコーン製安定台（黒）・受具を作製。

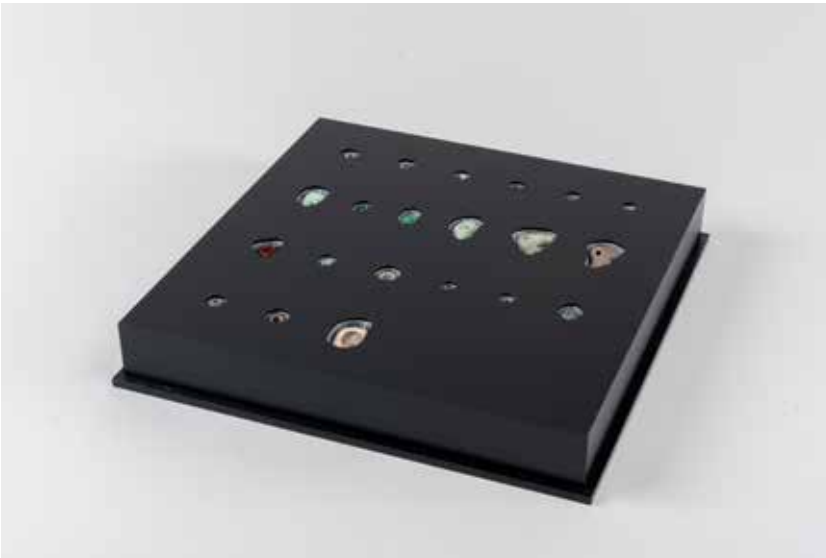
## 2020 年度保存修理 玉類保存台座

受台を石粉粘土（樹脂粘土）と人工布製、本体がアクリル製の安定台座を作製。受台を深くし遊動を防ぐ。安定台座は資料の出し入れを考慮し、黒色樹脂のカバーを取り外し式とした。透明アクリル製蓋も資料の遊動を防ぐため低めとした。

受台（カバー取り外し後）

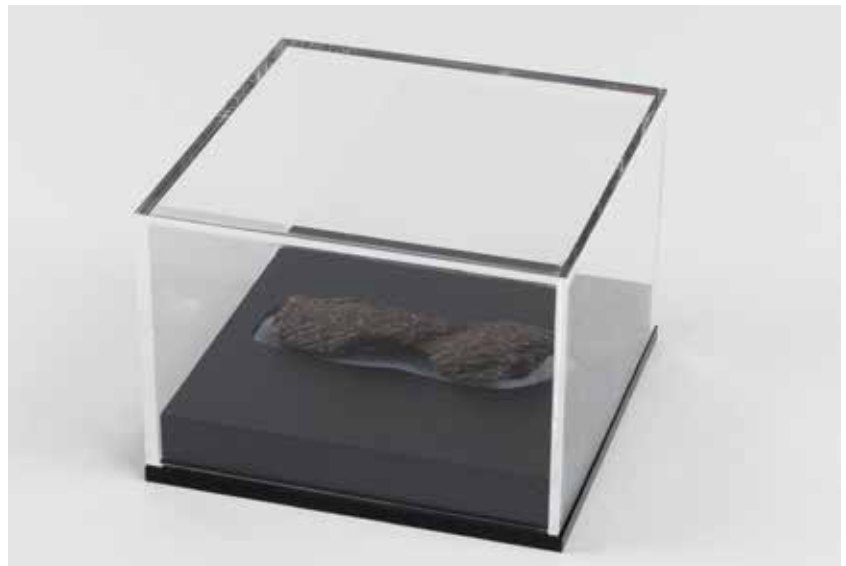
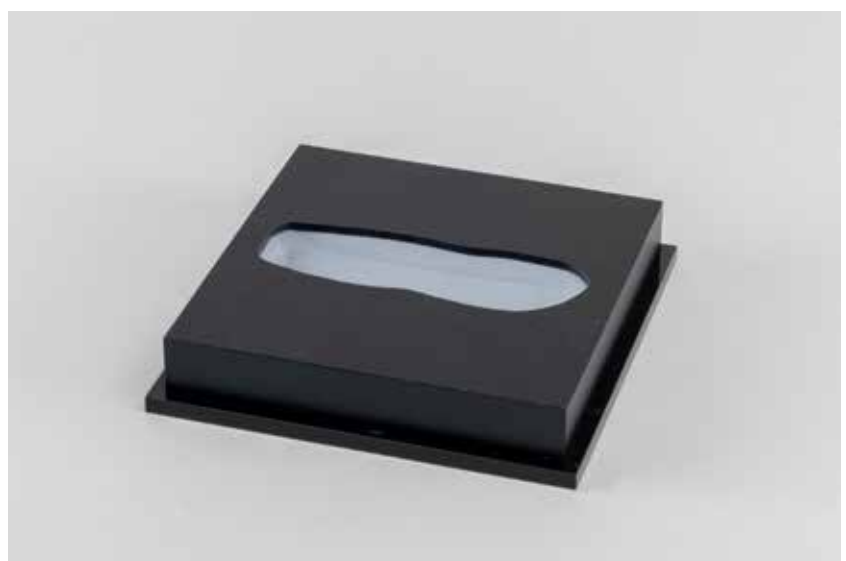
#### 編布保存台座

台座作成、受台がウレタンと人工布製、本体がアクリル製の安定台座を作製。透明アクリル製蓋を被せる。

受台

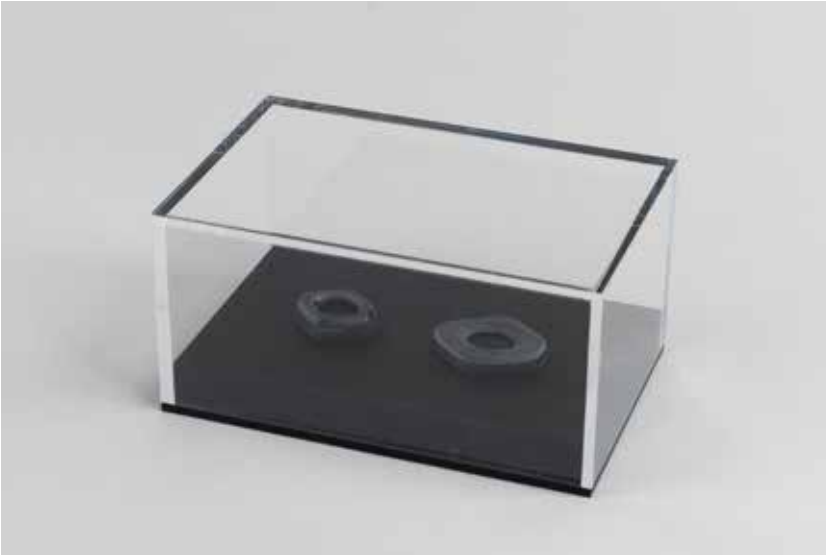
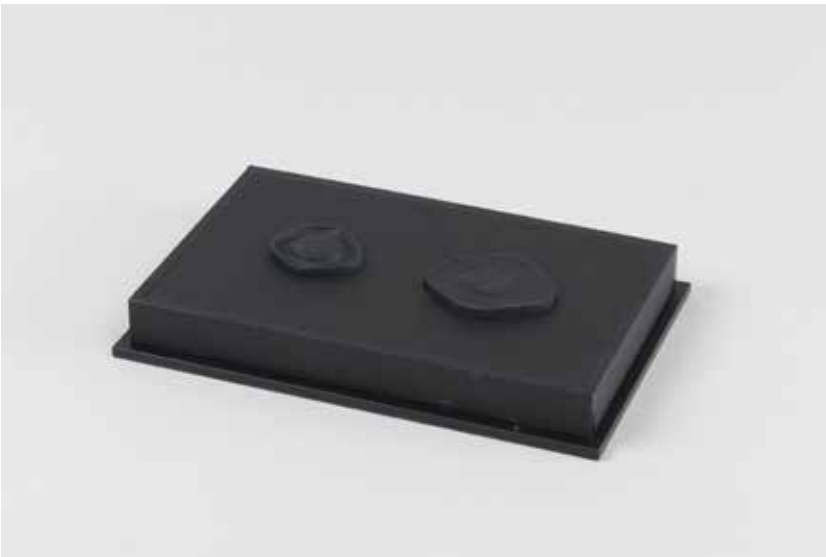
2022 年度保存修理  
環状石製品保存台座

受台は、資料から型をとった黒色のシリコンの雌型を作製。透明アクリル製蓋を被せる。

受台

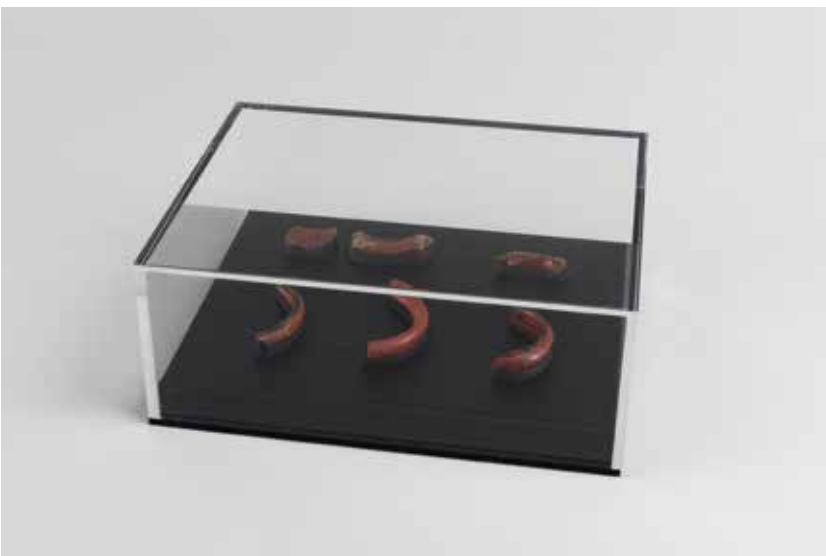
2022 年度保存修理  
腕輪保存台座

受台は、資料から型をとった黒色のシリコンの雌型を作製。透明アクリル製蓋を被せる。
